# Manifestações Patológicas em Igrejas do Patrimônio Histórico de São Luís

1. Engenharia Diagnóstica. 2. Manifestações Patológicas. 3. Inspeção Predial. I. Cutrim, Lucas Delano Serra. II. Demétrio, Jorge Creso Cutrim. III. Demétrio, Fernando Jorge Cutrim. IV. Título.

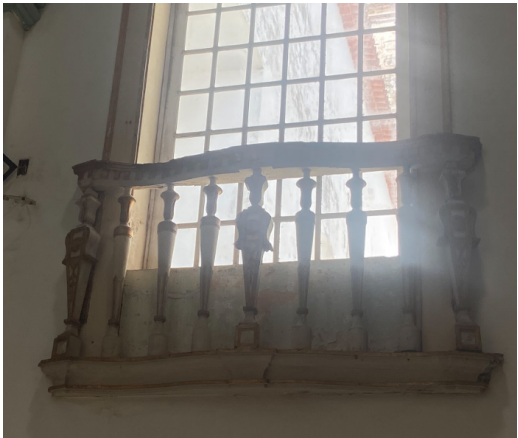
| ANOMALIA | | | |
|---|---|---|---|
| DETERIORAÇÃO DA MADEIRA - (Fonte: Autor) | | | |

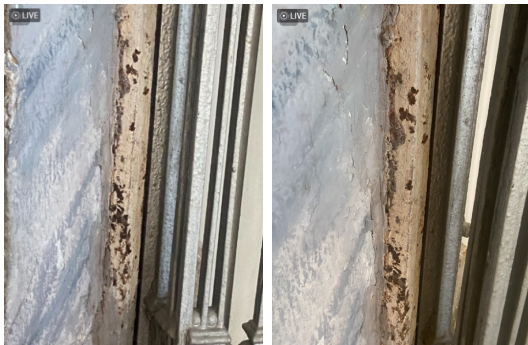
| ANOMALIA | | | | | |
|---|---|---|---|---|--|
| CORROSÃO NO PILAR DE APOIO METÁLICO COMO SUPORTE DE PORTÃO HISTÓRICO | | | | | |
| EXÓGENA | | | | | |

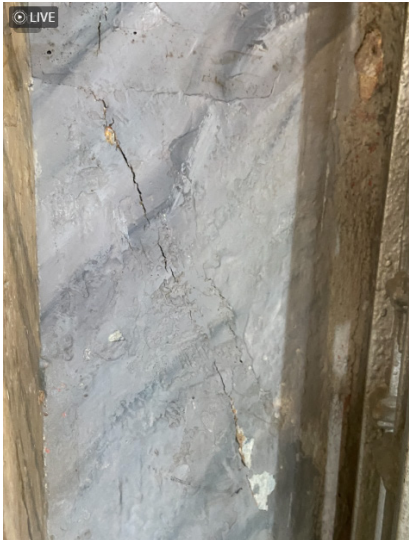
| ANOMALIA | | | | |
|---|---|---|---|---|
| Fissuração linear em pilar | | | | |
| ENDÓGENA | | | | |

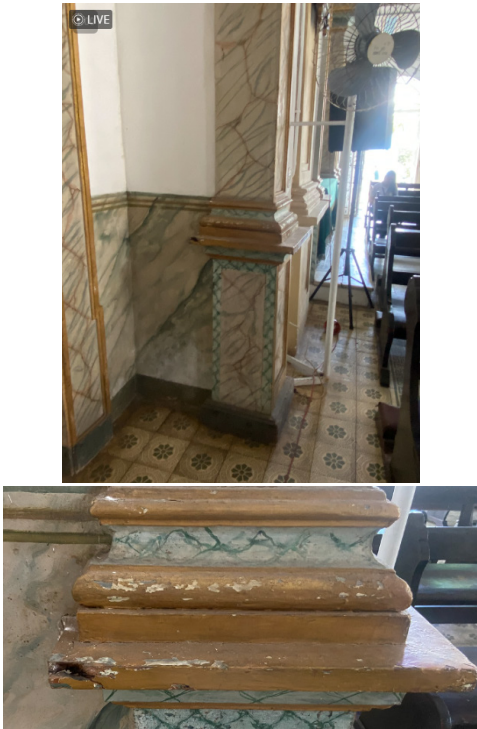
| ANOMALIA | | | |
|---|---|---|---|
| DETERIORAÇÃO DA MADEIRA - (Fonte: Autor) | | | |

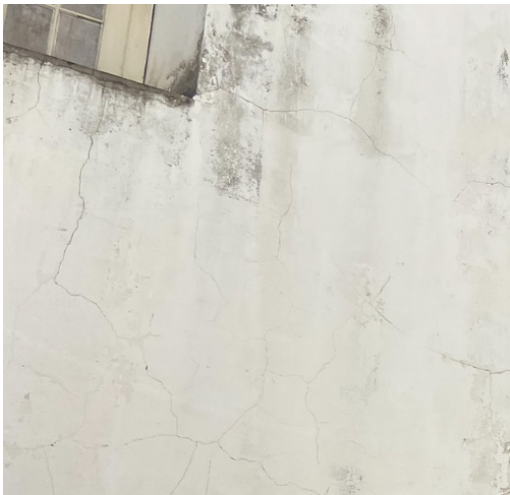
| ANOMALIA | | | |
|---|---|---|---|
| FISSURA (VÃO PARA ESQUADRIAS- (Fonte: Autor) | | | |

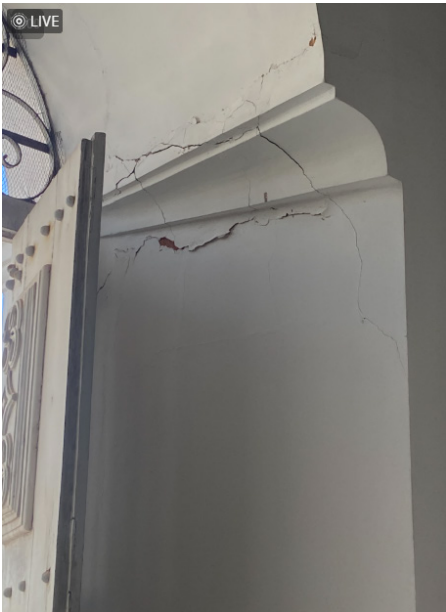
| ANOMALIA | | | | |
|---|---|---|---|---|
| FISSURAÇÃO ESTRUTURAL EM ARCO | | | | |
| ENDÓGENA | | | | |

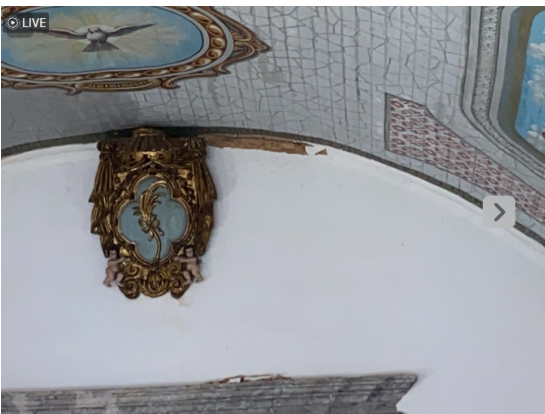
| ANOMALIA | | | | | |
|---|---|---|---|---|--|
| DETERIORAÇÃO LOCALIZADA DA MADEIRA | | | | | |
| NATURAL | | | | | |

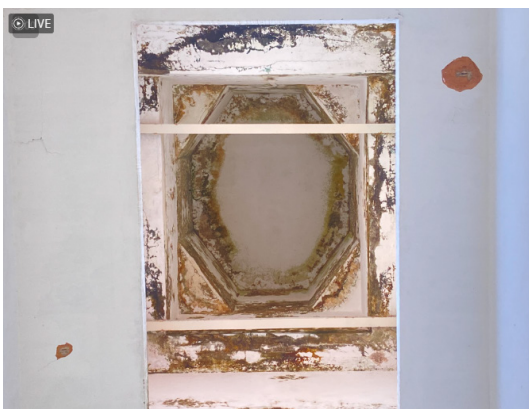
| ANOMALIA | | | | |
|---|---|---|---|--|
| LAJE DA TORRE ESQUERDA | | | | |

| ANOMALIA | | | | |
|---|---|---|---|--|
| Corrosão devido à exposição prolongada da armadura a umidade e agentes agressivos, sem manutenção preventiva. A corrosão poderá comprometer a integridade da estrutura se não for tratada, resultando em perda de capacidade portante, além de riscos à segurança da edificação. | | | | |

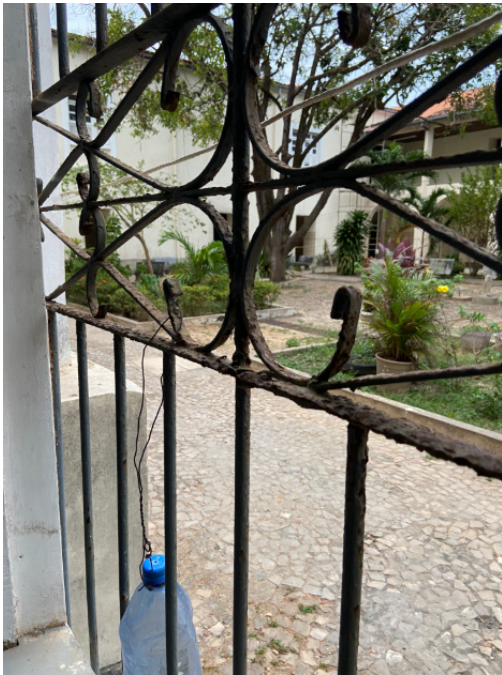
| ANOMALIA | | | | |
|---|---|---|---|--|
| SACRISTIA | | | | |

| ANOMALIA | | | | |
|---|---|---|---|--|
| | | | CORROSÃO - (Fonte: Autor) | |
| Patologia provocada por exposição contínua a intempéries sem proteção adequada. A corrosão avançará rapidamente, fragilizando a estrutura e comprometendo a segurança se não tratada em breve. | | | | |

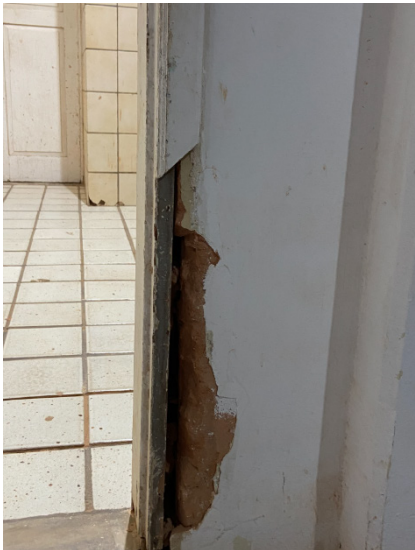
| ANOMALIA | | | | |
|---|---|---|---|--|
| SACRISTIA | | | | |

| ANOMALIA | | | | |
|---|---|---|---|--|
| DETERIORAÇÃO DA MADEIRA - (Fonte: Autor) | | | | |

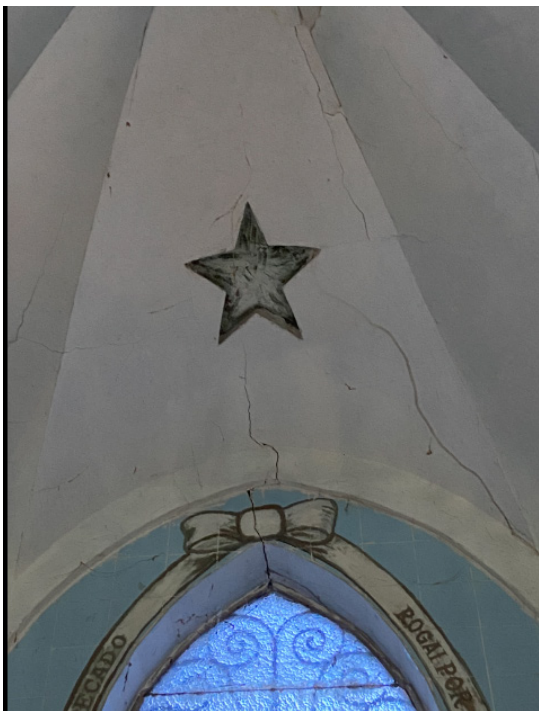
| ANOMALIA | | | | |
|---|---|---|---|--|
| FISSURAS NO TETO - (Fonte: Autor) | | | | |

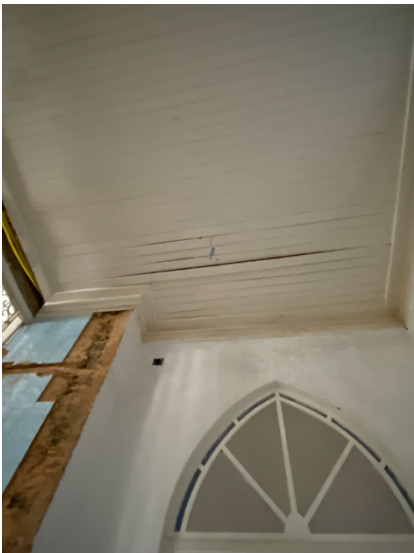
| ANOMALIA | | | | |
|---|---|---|---|--|
| DETERIORAÇÃO DO FORRO EM MADEIRA -<br>(Fonte: Autor) | | | | |

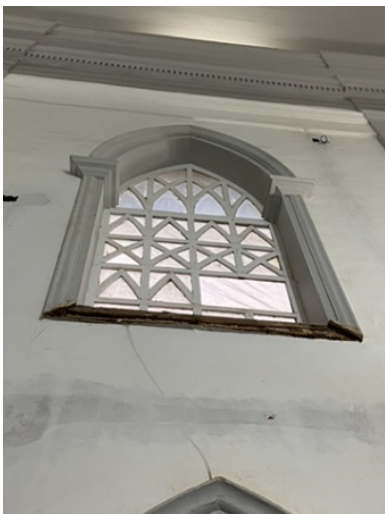
| ANOMALIA | | | | |
|---|---|---|---|---|
| DETERIORAÇÃO DA MADEIRA DA ESQUADRIA | | | | |
| NATURAL | | | | |

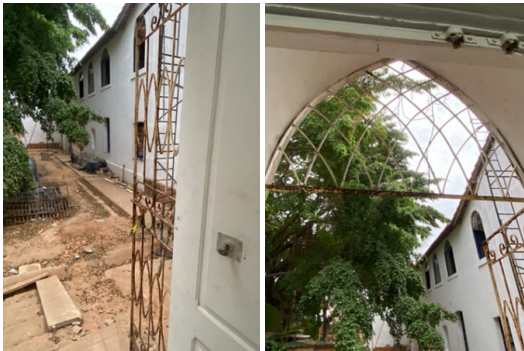
| ANOMALIA | | | | | | |
|---|---|---|---|--|--|--|
| ESQUADRIA DEFRONTE A SACRISTIA | | | | | | |

| ANOMALIA | | | | | | |
|---|---|---|---|--|--|--|
| CORROSÃO METÁLICA - (Fonte: Autor) | | | | | | |

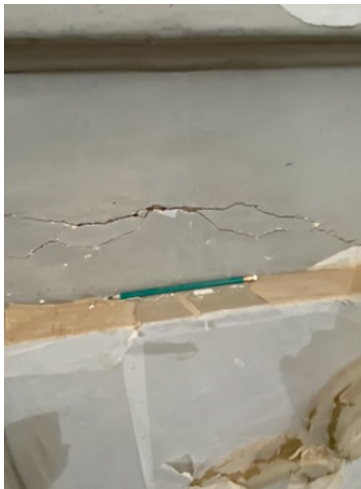
| ANOMALIA | | | | |
|---|---|---|---|---|
| FISSURA EM ALTAR | | | | |
| FUNCIONAL | | | | |

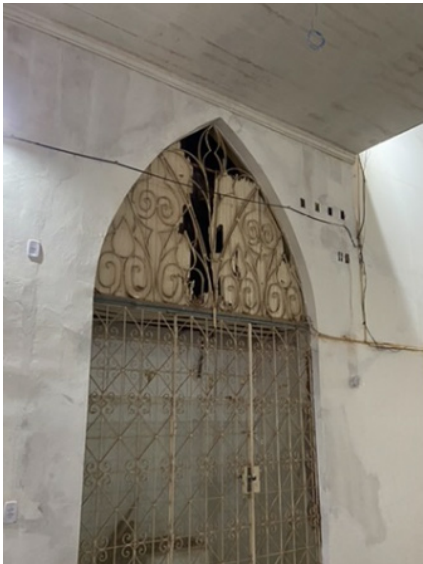
| ANOMALIA | | | | |
|---|---|---|---|--|
| DETERIORAÇÃO DA MADEIRA POR XILÓFAGOS -<br>(Fonte: Autor) | | | | |

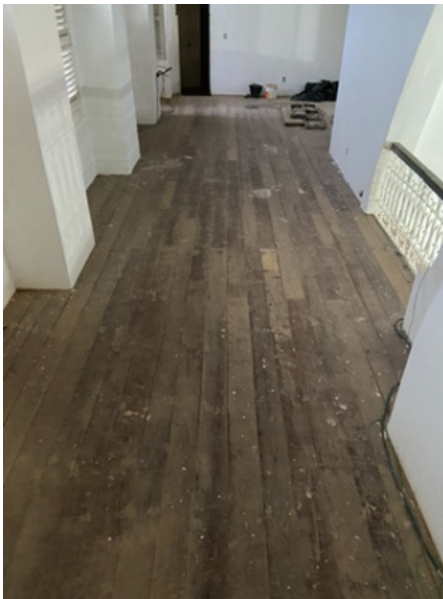
| ANOMALIA | | | | |
|---|---|---|---|---|
| DETERIORAÇÃO E ENVELHECIMENTO DA MADEIRA DO PISO | | | | |
| NATURAL | | | | |

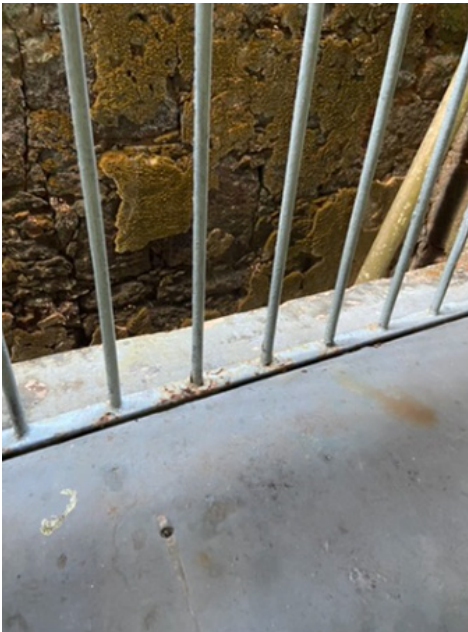
| ANOMALIA | | | | |
|---|---|---|---|---|
| CORROSÃO DE GRADE DE JANELA | | | | |
| NATURAL | | | | |

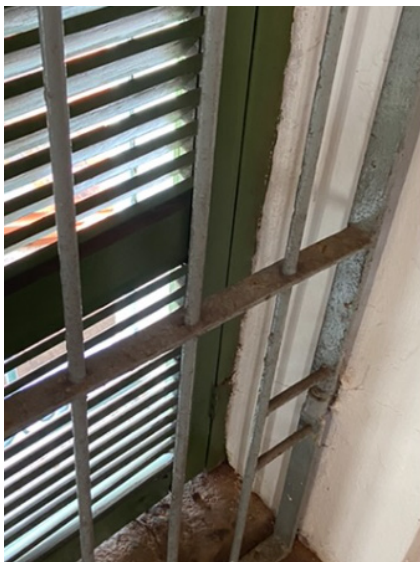
| ANOMALIA | | | | | |
|---|---|---|---|--|---|
| CORROSÃO DE GRADE DE JANELA | | | | | |
| NATURAL | | | | | |

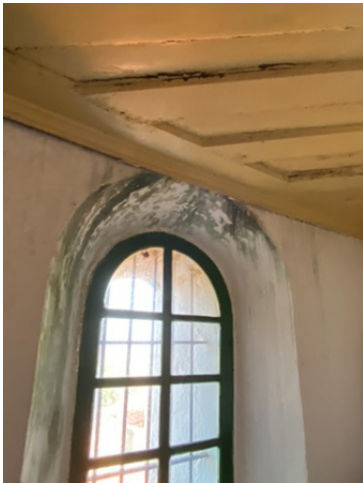
| ANOMALIA | | | | |
|---|---|---|---|---|
| DETERIORAÇÃO DO FORRO DE MADEIRA | | | | |
| NATURAL | | | | |

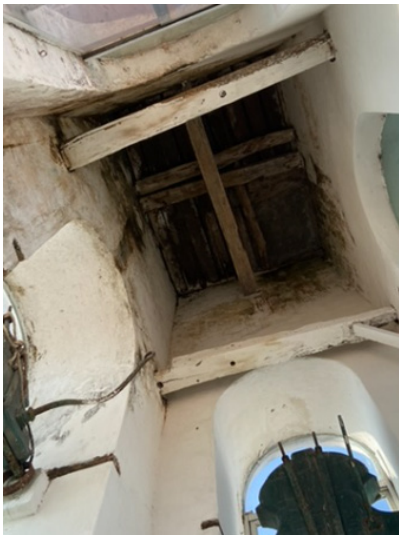
| ANOMALIA | | | | |
|---|---|---|---|---|
| DETERIORAÇÃO DAS TÁBUAS | | | | |
| NATURAL | | | | |

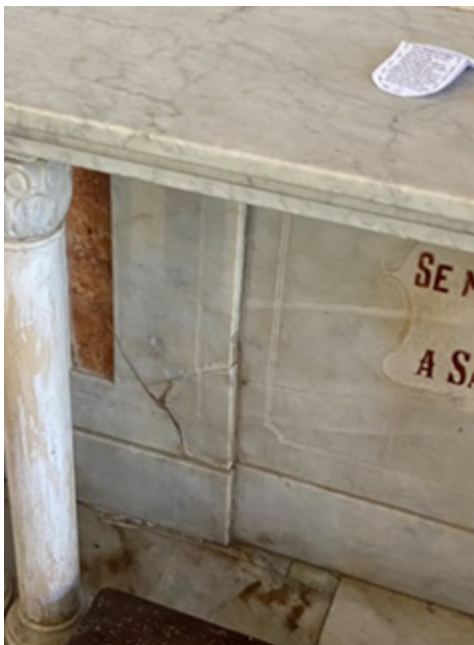
| ANOMALIA | | | | | |
|---|---|---|---|---|--|
| FISSURA EM CERÂMICA | | | | | |
| FUNCIONAL | | | | | |

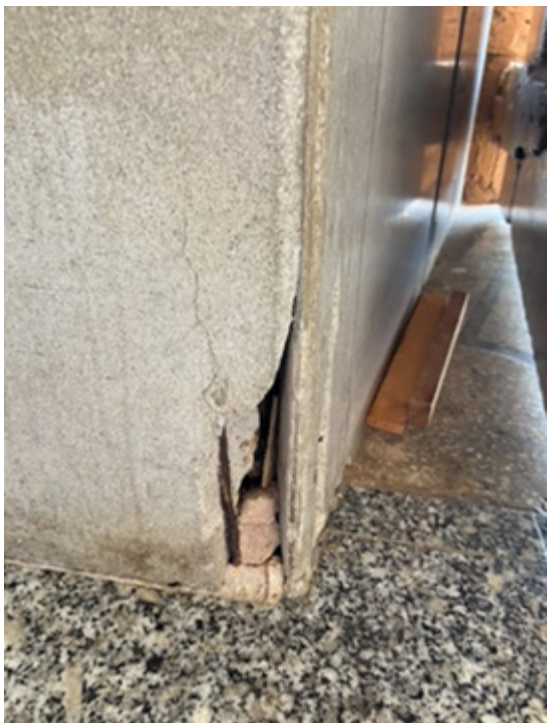
| ANOMALIA | | | | |
|---|---|---|---|---|
| CORROSÃO DE ARMAÇÃO EMBUTIDA | | | | |
| ENDÓGENA | | | | |

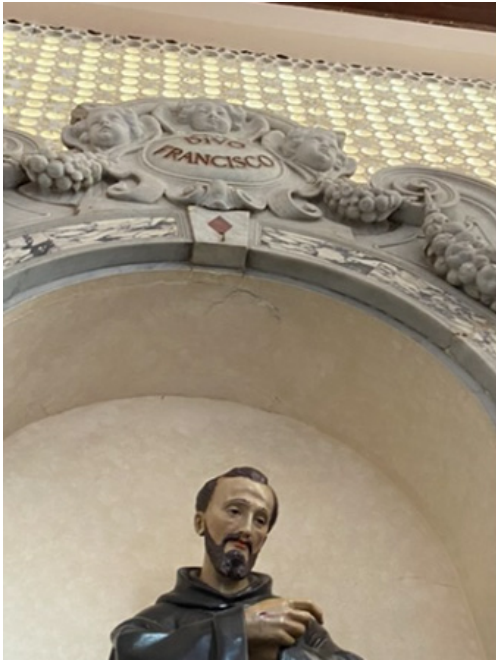
| ANOMALIA | | | | |
|---|---|---|---|---|
| ALTAR COLATERAL DE SÃO FRANCISCO DE ASSIS DEFRONTE AO SALÃO PRINCIPAL | | | | |

| ANOMALIA | | | | |
|---|---|---|---|---|
| FISSURA NO TETO EM CONCRETO - (Fonte: Autor) | | | | |

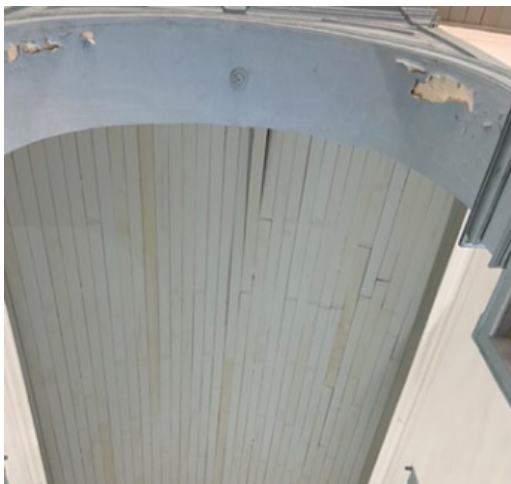
| ANOMALIA | | | | |
|---|---|---|---|---|
| DETERIORAÇÃO DO FORRO EM MADEIRA DO TETO | | | | |
| NATURAL | | | | |

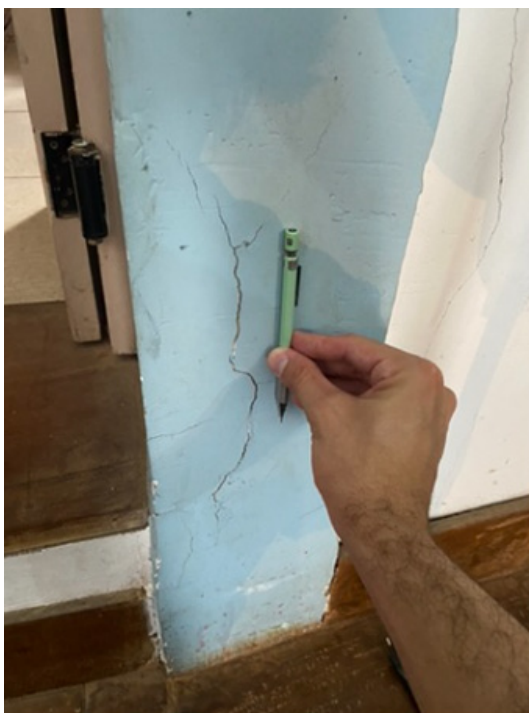
| ANOMALIA | | | | |
|---|---|---|---|--|
| FISSURA (VÃO DE ESQUADRIA) - (Fonte: Autor) | | | | |

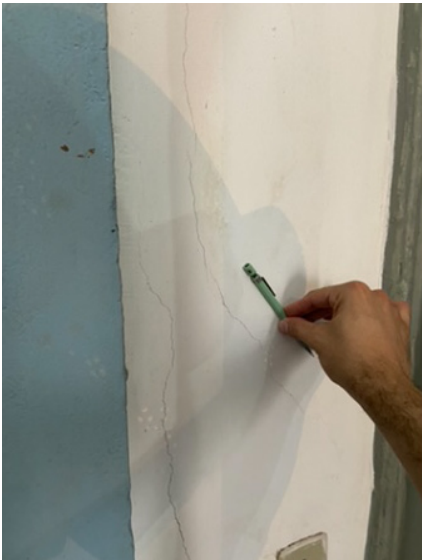
| ANOMALIA | | | | |
|---|---|---|---|---|
| FISSURA EM PAREDE ADJACENTE À ESQUADRIA | | | | |
| FUNCIONAL | | | | |

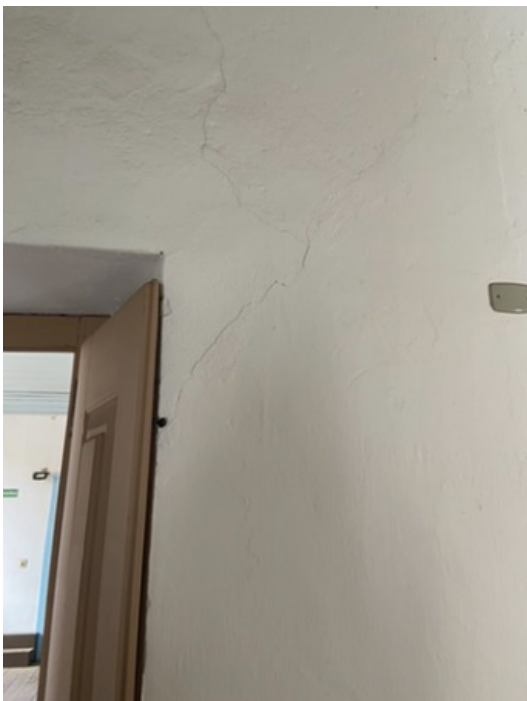
| ANOMALIA | | | | | |
|---|---|---|---|---|--|
| FISSURA (VÃO PARA ESQUADRIAS) | | | | | |
| FUNCIONAL | | | | | |

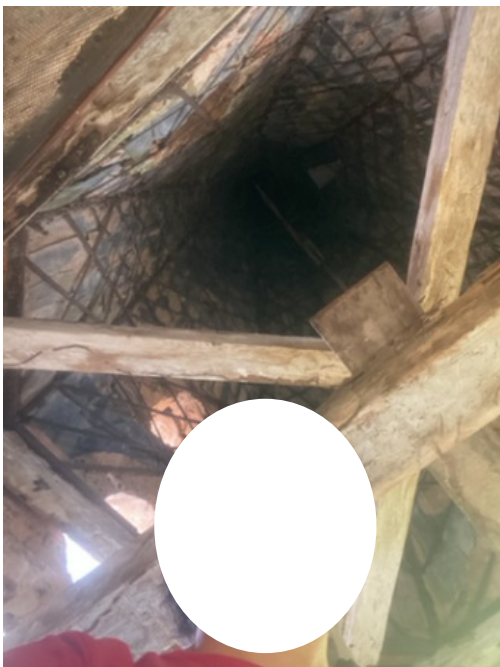
| ANOMALIA | | | | |
|---|---|---|---|--|
| | | | CORROSÃO METÁLICA - (Fonte: Autor) | |

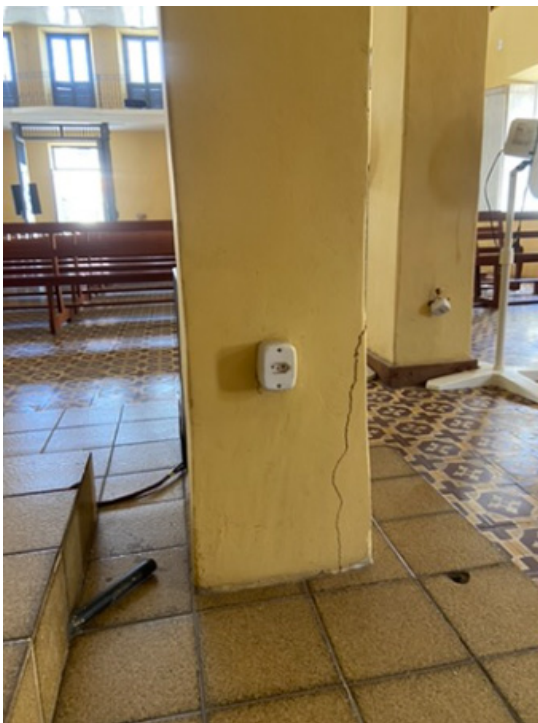
| ANOMALIA | | | | |
|---|---|---|---|---|
| FISSURA EM PILAR | | | | |
| FUNCIONAL | | | | |

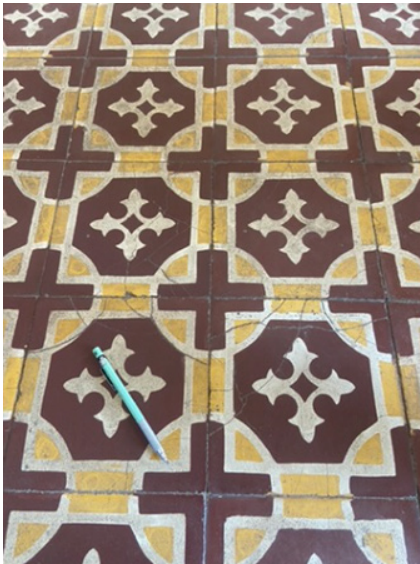
| ANOMALIA | | | | |
|---|---|---|---|---|
| TRINCAS NO REVESTIMENTO CERÂMICO DO PISO | | | | |
| FUNCIONAL | | | | |

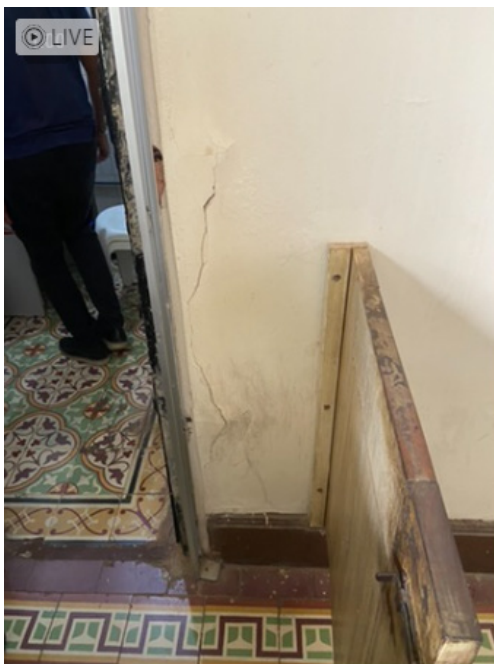
| ANOMALIA | | | | |
|---|---|---|---|--|
| FISSURAÇÃO - (Fonte: Autor) | | | | |

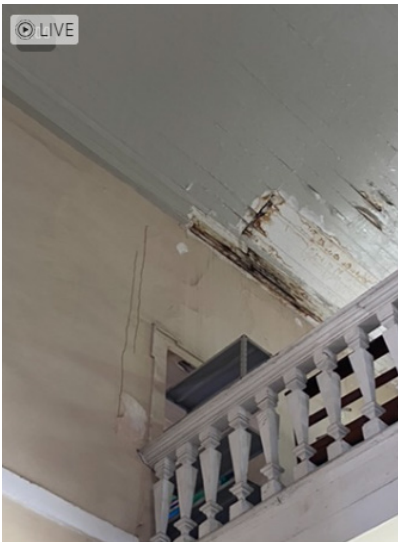
| ANOMALIA | | | | |
|---|---|---|---|--|
| DETERIORAÇÃO DA MADEIRA - (Fonte: Autor) | | | | |

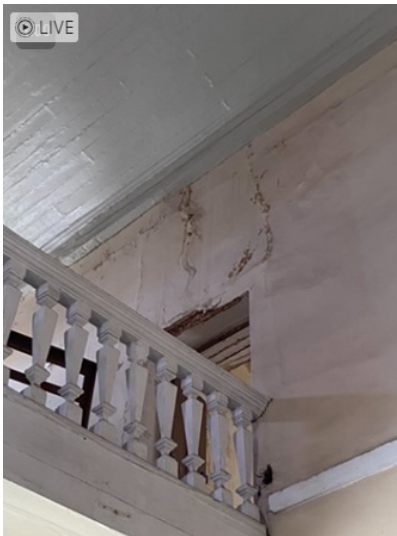
| ANOMALIA | | | | |
|---|---|---|---|---|
| DETERIORAÇÃO DA VERGA DE MADEIRA DO VÃO DE ACESSO AO CORO | | | | |
| NATURAL | | | | |

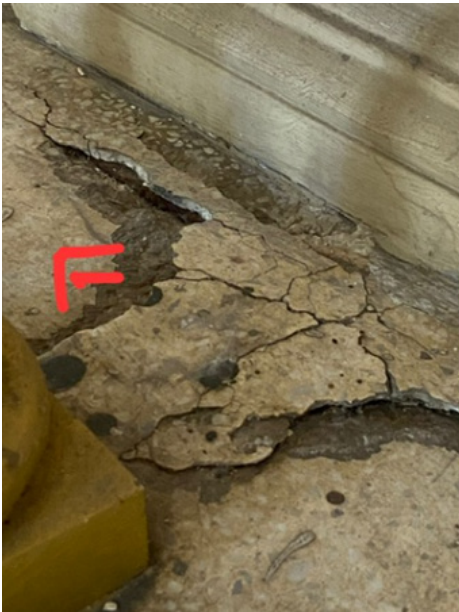
| ANOMALIA | | | | | |
|---|---|---|---|---|--|
| CORROSÃO DE ARMADURAS | | | | | |
| ENDÓGENA | | | | | |

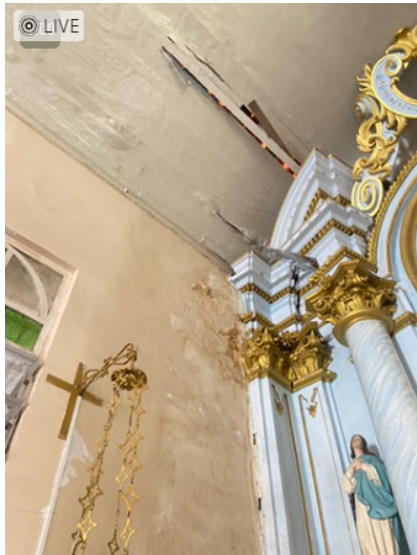
| ANOMALIA | | | | |
|---|---|---|---|--|
| | | | DETERIORAÇÃO DA MADEIRA - (Fonte: Autor) | |

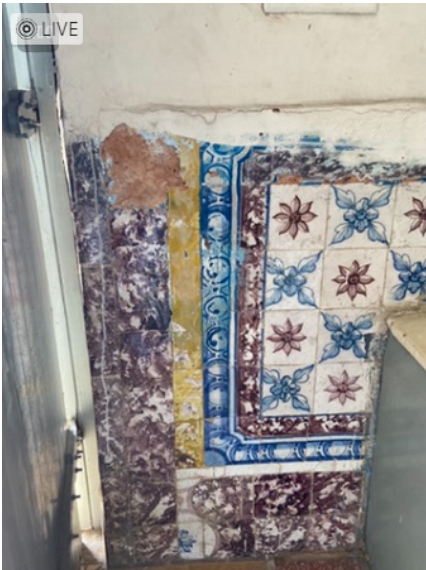
| ANOMALIA | | | | |
|---|---|---|---|--|
| | | | DESAGREGAÇÃO DO AZULEJO - (Fonte: Autor) | |

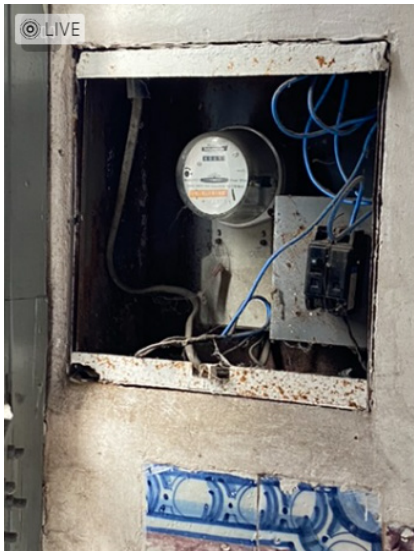
| ANOMALIA | | | | |
|---|---|---|---|--|
| | | | DETERIORAÇÃO DO MEDIDOR E FIOS EXPOSTOS<br>- (Fonte: Autor) | |

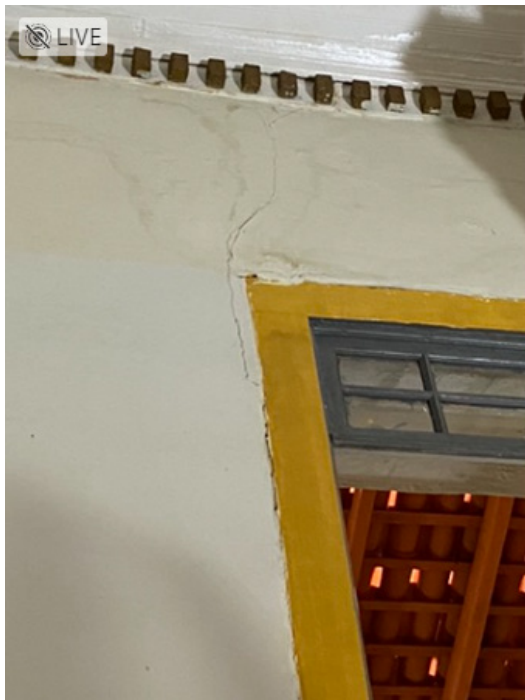
| ANOMALIA | | | | |
|---|---|---|---|---|
| FISSURAÇÃO EM PAREDE | | | | |
| FUNCIONAL | | | | |

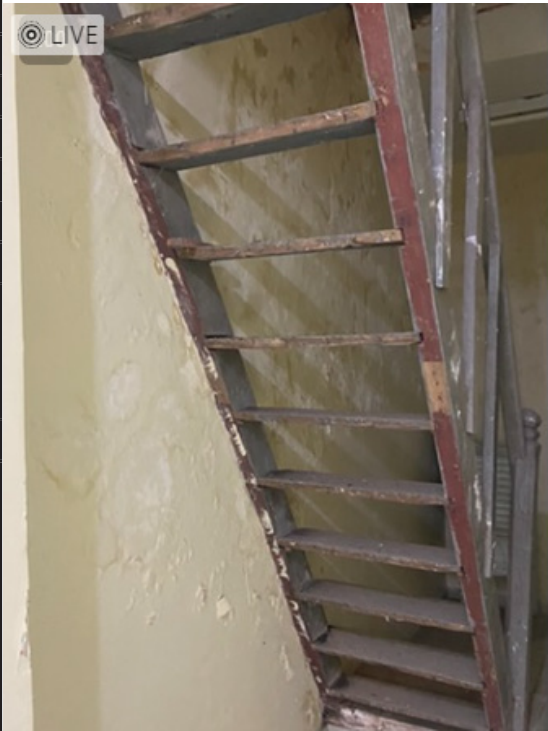
| ANOMALIA | | | | |
|---|---|---|---|--|
| | | | MANCHA DE UMIDADE - (Fonte: Autor) | |

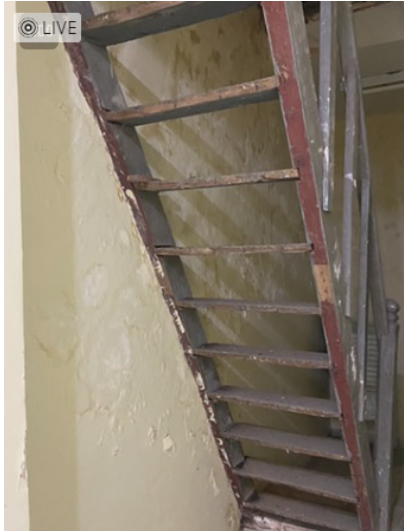
| ANOMALIA | | | | |
|---|---|---|---|---|
| DETERIORAÇÃO DA ESCADA EM MADEIRA | | | | |
| NATURAL | | | | |

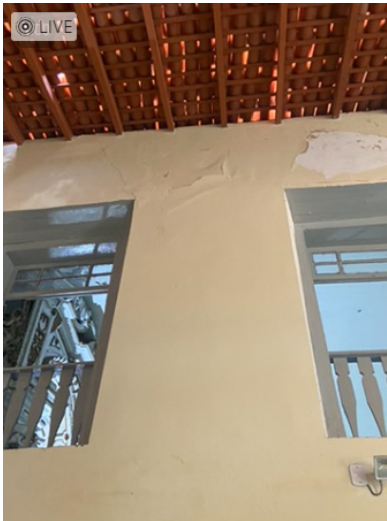
| ANOMALIA | | | | |
|---|---|---|---|--|
| SALÃO DA SACRISTIA | | | | |

| ANOMALIA | | | | |
|---|---|---|---|--|
| | | | DESAGREGAÇÃO DE REVESTIMENTO - (Fonte: Autor) | |

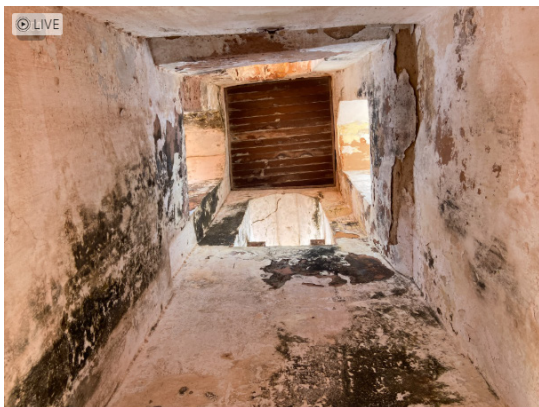
| ANOMALIA | | | | |
|---|---|---|---|---|
| DETERIORAÇÃO DA MADEIRA | | | | |
| NATURAL | | | | |

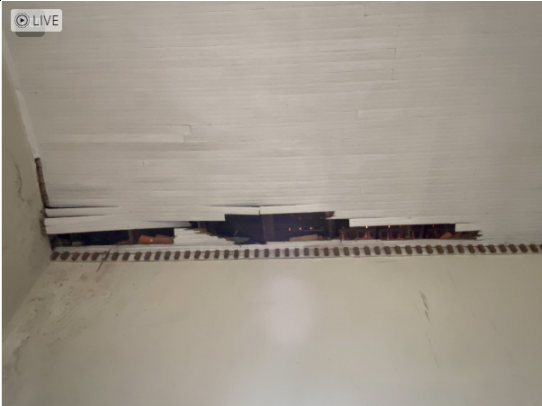
| ANOMALIA | | | | |
|---|---|---|---|---|
| FORRO EM PROCESSO DE DETERIORAÇÃO | | | | |
| NATURAL | | | | |
