# DESAFIOS DA ENGENHARIA NO MARANHÃO

# **Desafios da Engenharia no Maranhão: Segurança, Patrimônio e Inovação Tecnológica**

**ANÁLISE DE MANIFESTAÇÕES PATOLÓGICAS  
E TÉCNICAS DE RECUPERAÇÃO E REFORÇO  
ESTRUTURAL EM CONCRETO ARMADO: CASO DO  
PRÉDIO DO SENAI EM SÃO LUÍS-MA..... 6**

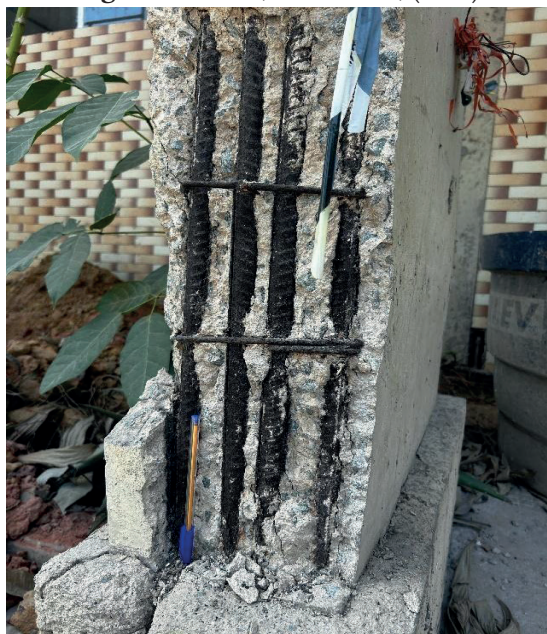
**Figura 3:** Autora, Pilar crítico, (2024)

Com base na análise realizada em campo e nos critérios estabelecidos pela norma do IBAPE, foi possível avaliar uma amostragem composta por 17 pilares da edificação. A partir dessa avaliação, classificou-se o grau de deterioração estrutural em três níveis: crítico, médio e mínimo, conforme gráfico ilustrado na Figura 4.

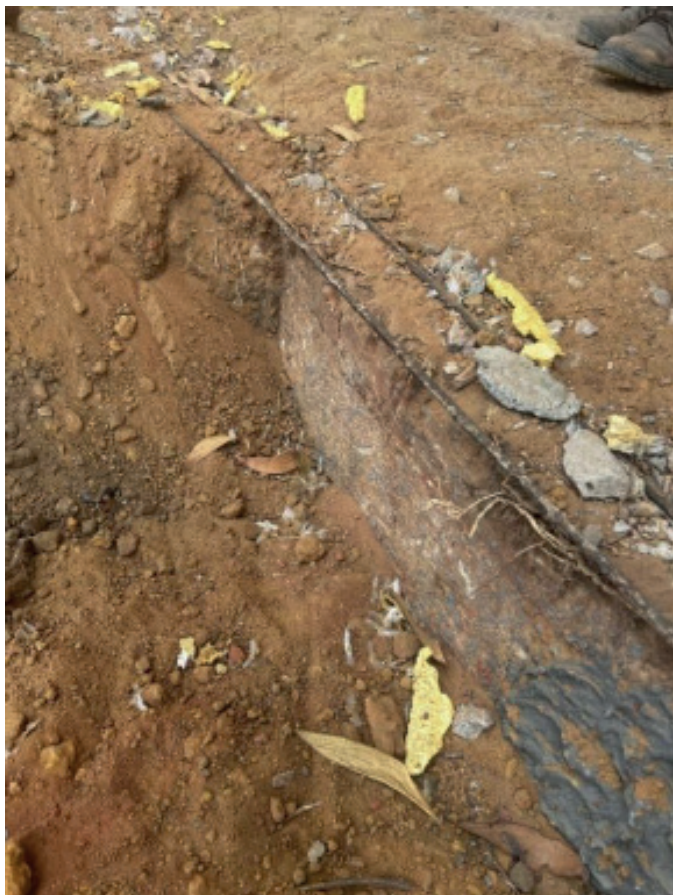
**Figura 5:** Autora, *Viga de travamento com armadura exposta* (2024)

Além dos pilares, outro elemento estrutural que apresentou anomalias são as vigas de travamento, pois, em alguns trechos, a armadura está exposta e oxidada.

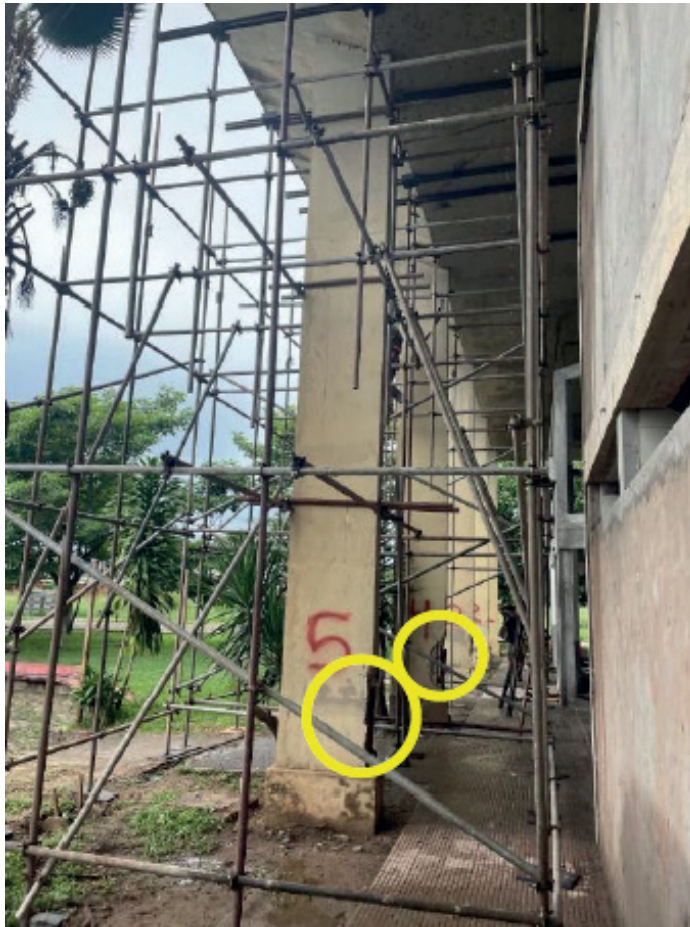
**Figura 6:** Autora, Estrutura escorada (2024)

A partir da estrutura escorada (Figura 6), iniciou-se o processo de escavação ao redor de cada sapata, individualmente, com dimensões de 2,8 metros por 2,8 metros, com o objetivo de verificar suas condições e viabilizar a execução do projeto de reforço estrutural. Durante as inspeções, não foram identificadas manifestações patológicas aparentes em nenhuma das 43 sapatas existentes. No entanto, tornou-se necessário reforçá-las para que pudessem suportar as cargas decorrentes das novas dimensões dos pilares (Figura 7), considerando que as fundações originais eram do tipo simples e rasas, com medidas de 1,5 metro por 1,5 metro e profundidade de apenas 0,3 metro.

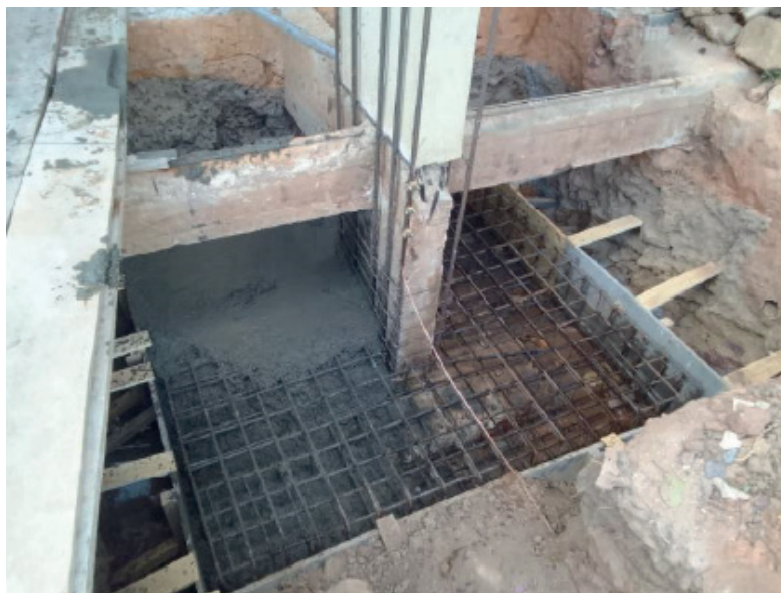
**Figura 7:** SENAI, Reforço da sapata, (2022)

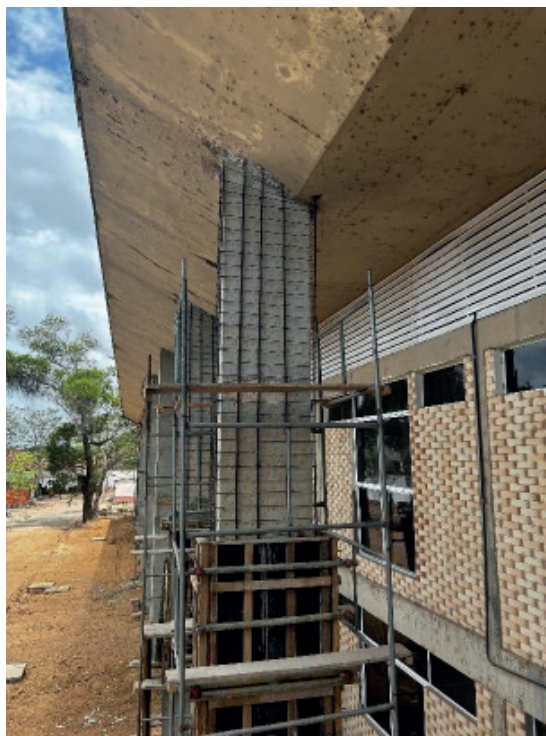
**Figura 9:** Autora, Barras posicionadas aguardando concretagem, (2024)

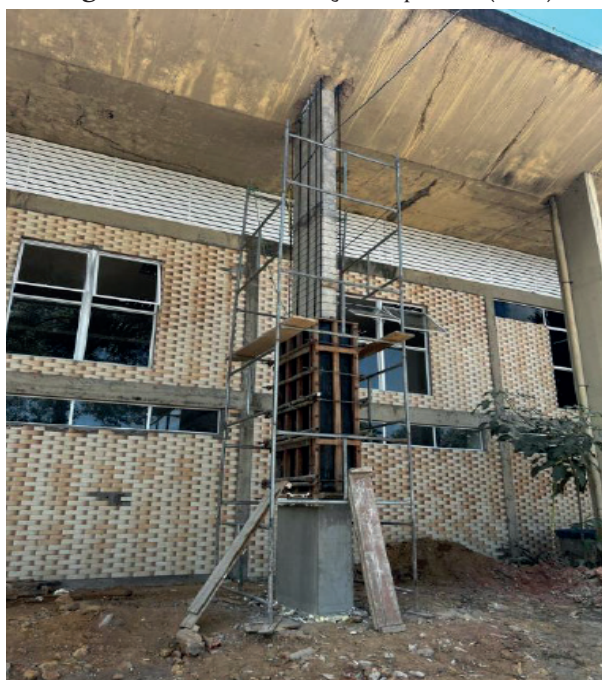
**Figura 10:** Autora, Reforço dos pilares, (2024)

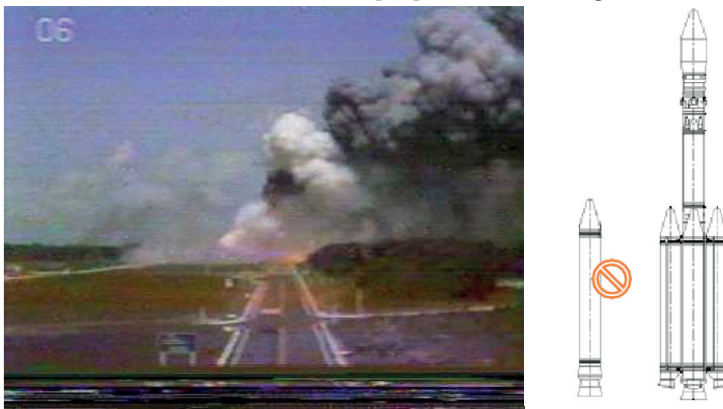
**Figura 1** - Registro da imagem tomada pela câmera 6, localizada sobre o Prédio de Preparação de Propulsores (PPP), ao lado o esboço do VLS-1 V03, indicando a falha no propulsor do 1º estágio

O relatório de investigação do acidente do VLS-1 V03 apontou a ignição intempestiva de um dos propulsores de primeiro estágio como a causa imediata [05]. A Figura 1 indica a origem da falha no foguete, onde uma fuga de energia acionou um *booster* do primeiro estágio do foguete, acionando assim, os outros *boosters* em uma reação em cadeia. A principal lição do VLS é que a segurança não pode ser um protocolo; deve ser uma cultura que prioriza a vida acima da missão.

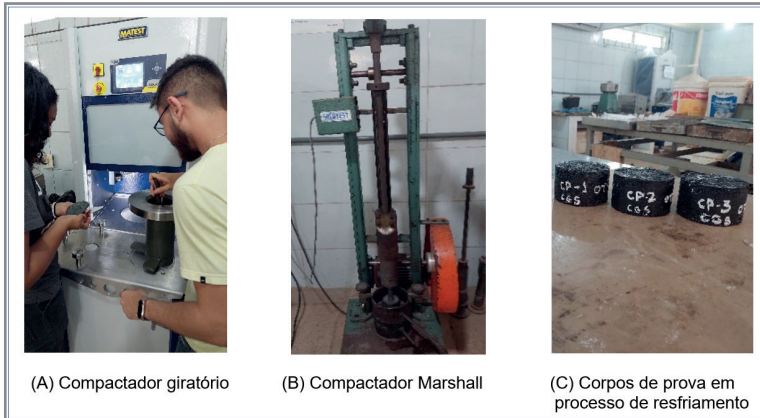
**Figura 2:** Autor próprio, *Imagens dos compactadores utilizados no ensaio, e corpos de prova, (2023)*

Após a confecção dos corpos de prova (Fig. 2C) obteve-se suas espessuras e diâmetros, utilizando um paquímetro, e seus pesos: o seco, utilizando uma balança convencional, e o submerso, onde utilizou-se uma balança hidrostática e um balde. Com os resultados obtidos procedeu-se os cálculos dos índices volumétricos e do teor de ligante para o CAUQ, utilizando as equações matemáticas expressas em Bernucci *et al* (2022).

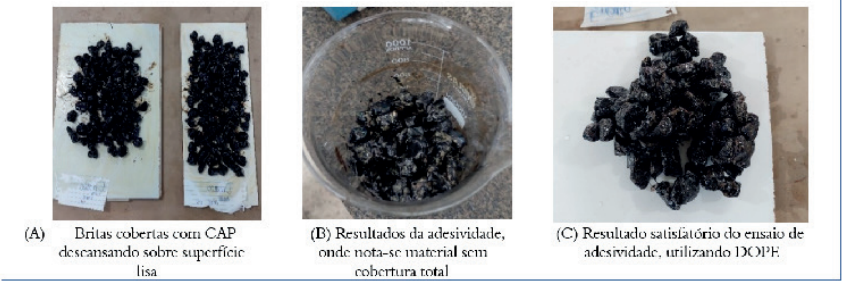
Figura 4: Resultados dos ensaios de adesividade sem, e com adição de DOPE, (2023)

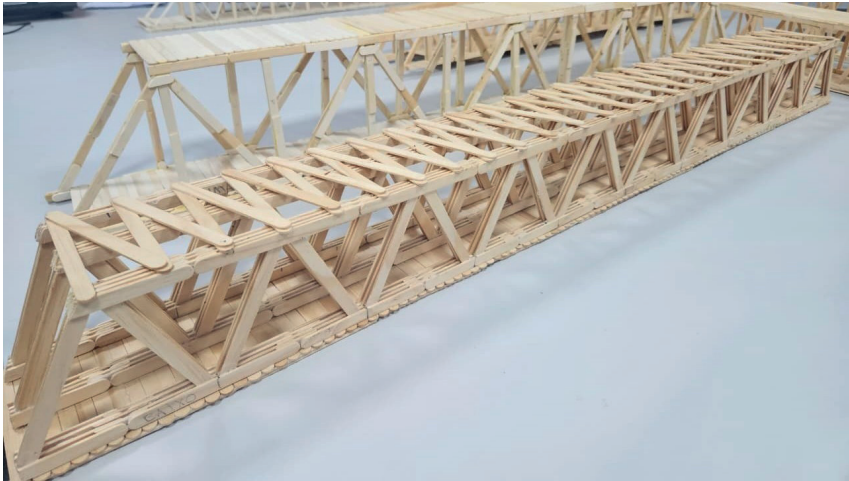
**Figura 2 e 3:** Autores, *Ponte real e modelo da ponte no FTOOL* (2025)

A equipe estimou uma carga de ruptura de 60 kg, enquanto a carga experimental de colapso foi de 143 kg, indicando que a previsão teórica não representou adequadamente o comportamento estrutural da ponte. Tal diferença decorre do fato de que a metodologia adotada baseou-se na escolha de uma carga arbitrária, seguida da verificação dos esforços atuantes, assumindo-se esse valor como carga última, sem a realização de uma análise progressiva até o colapso.
