# Manifestações Patológicas em Igrejas do Patrimônio Histórico de São Luís

1. Engenharia Diagnóstica. 2. Manifestações Patológicas. 3. Inspeção Predial. I. Cutrim, Lucas Delano Serra. II. Demétrio, Jorge Creso Cutrim. III. Demétrio, Fernando Jorge Cutrim. IV. Título.

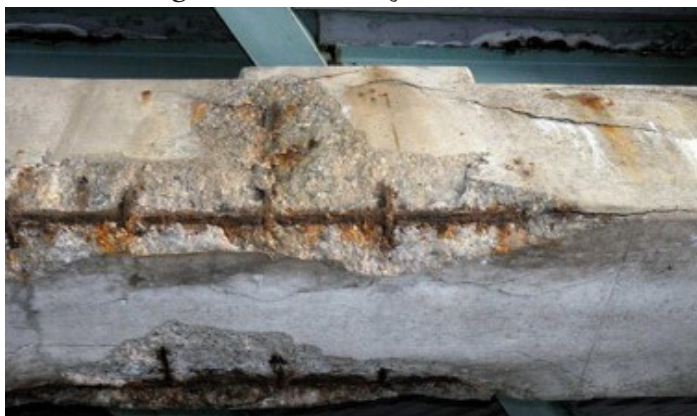
**Figura 5** – Carbonatação de concreto

Na Figura 5 foi borrifada a solução de fenolftaleína indicador ácido-base que muda de cor conforme o pH da região do concreto armado. A carbonatação se traduz na coloração incolor. Nesse sentido, a Figura 5 indica esse fenômeno químico. A Figura 6 indica que o concreto está bom haja vista a coloração roxa.

As figuras 5 e 6 são fotografias extraídas do site do professor Frazão que demonstra um teste de um indicador químico chamado fenolftaleína. Esse indicador de ácido e base quando em coloração roxa significa que o concreto não sofreu carbonatação (caso da figura 6). Quando transparente, indica carbonatação. Isso acontece porque há diminuição do pH e que a faixa menor que 9,0 o indicador não muda de cor. Nesse caso, a figura 5 reflete essa observação conforme observado.

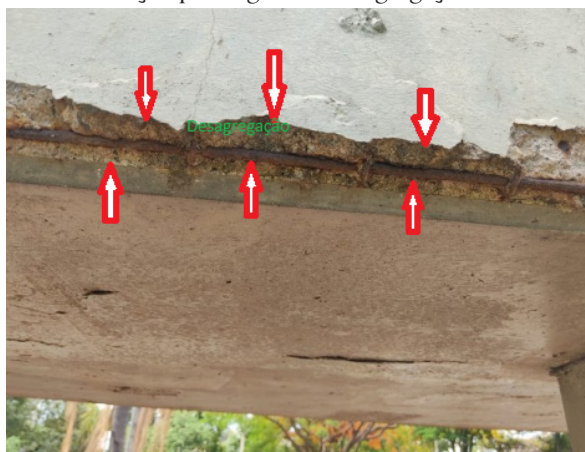
**Figura 7** – Manifestação patológica de desagregação do concreto armado

A Figura 7 permite evidenciar que desagregação acontece como consequência da expansão por outro dano que é a corrosão ou até mesmo por erro na proporção entre os materiais na mistura.

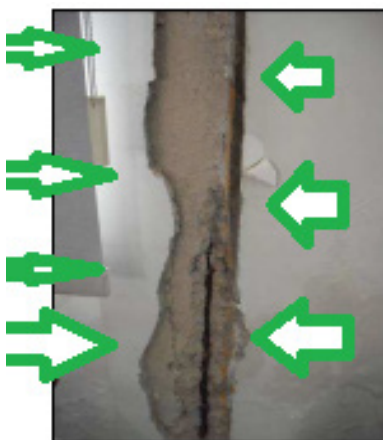
**Figura 8** – Disgregação do concreto

A patologia da Figura 8 exibe perda de coesão entre componentes do concreto o que gera uma superfície frágil. É possível ver a ferragem exposta por ataque químico de agentes como cloretos comuns em ambientes úmidos e próximos de praias.

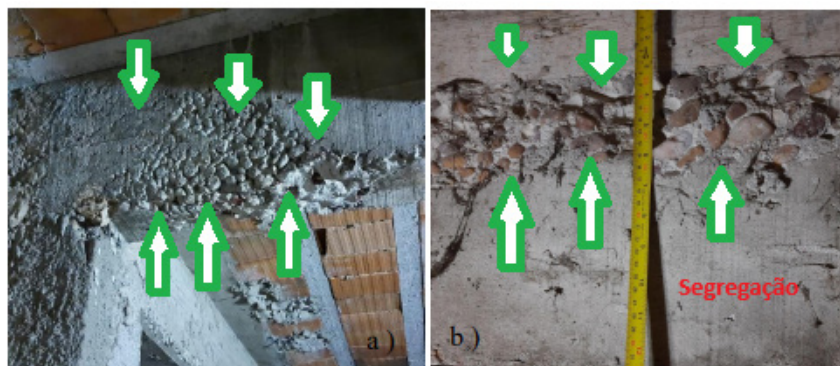
**Figura 9** – Segregação do concreto

Além disso, esses autores inferem que esse tipo de manifestação ocorre durante a etapa de construção, especificamente, em relação ao traço de concreto. Também, não descartam a influência do não adensamento do material como fator de causa dessa doença na estrutura. Acrescentam ainda a questão da falta de uniformidade de agregado gráúdo que corrobora para dificuldade de aderência entre os materiais. Assim, estes autores posicionam-se como condição para facilitar o processo de segregação. A Figura 9 a seguir reflete esse fenômeno da segregação do concreto.

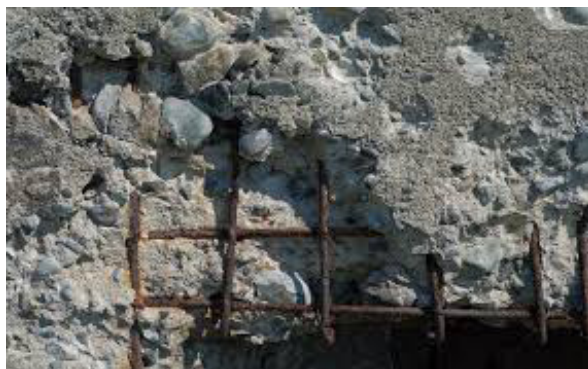
**Figura 10** – Perda de aderência ou destacamento de revestimento

Segat (2005) diz que essa perda de aderência, a exemplo da Figura 10, de um determinado revestimento tem origem em tensões surgidas que, por sua vez, vão além da capacidade de aderência das ligações. Isso tem origem em processos onde ocorrem falhas ou ruptura na interface das camadas que constituem o revestimento. O autor pontua também entre interface e base/substrato. O autor ainda pontua que traço inadequado, materiais com alto teor de finos, cal

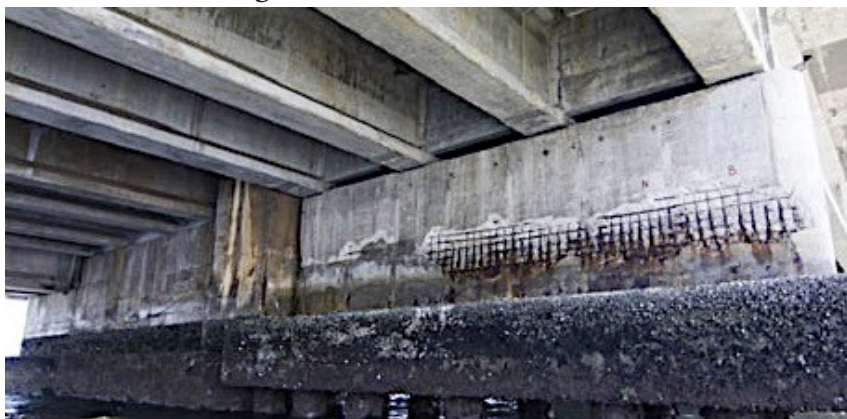
**Figura 12** – Corrosão de armaduras

A Figura 12 a seguir pontua a corrosão de armaduras como consequência do conjunto de reações químicas dispostas na Figura 11.

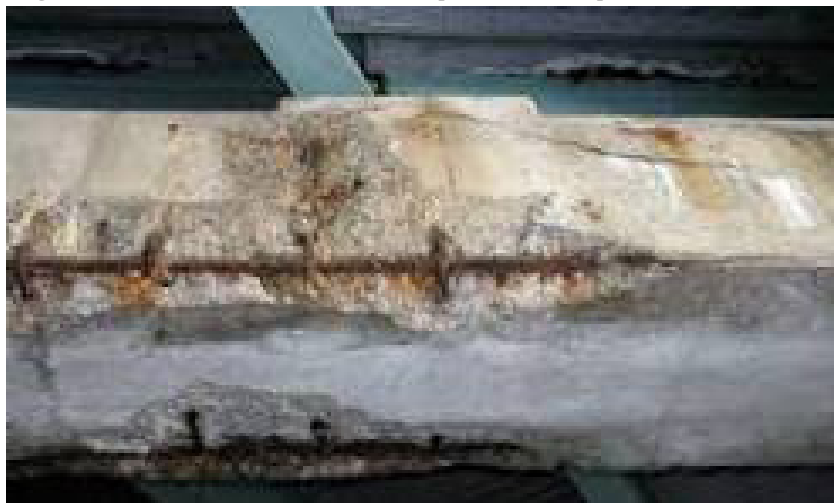
**Figura 17** – Corrosão do concreto, deslocado consequentemente, e do aço

A Figura 17 reflete a patologia da corrosão química no concreto. Esse processo corrobora negativamente para uma durabilidade em determinado projeto haja vista a corrosão provocar a deterioração do concreto, como se observa na figura acima, com o deslocamento do material, além da corrosão da ferragem, devido à desproteção das armaduras, o que afeta a estabilidade do aço devido a redução da sua seção nominal e, por fim, a durabilidade das estruturas se tornar menor do que o previsto em projeto como consequência desse processo químico (Bruna *et al.*, 2015).

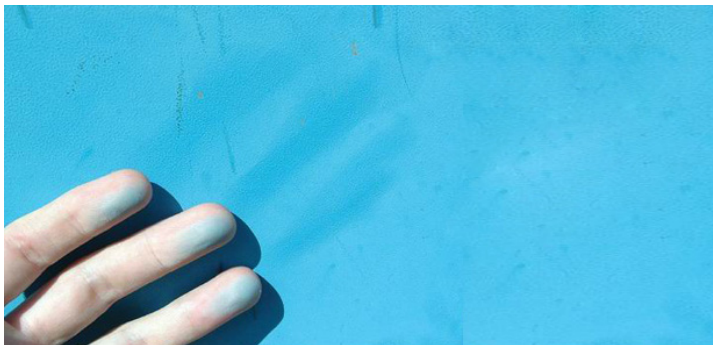
**Figura 18** – Manifestação patológica do tipo calcinação na pintura

As causas possíveis desse fenômeno residem em aplicação de produtos de uso interno em exteriores, excesso de pigmento em uma cor específica e cores muito escuras sob sol intenso. Além disso, uso de produtos sobre superfície muito alcalina com pH acima de 10, uso de produtos de baixa qualidade como tintas da linha econômica (Amo, 2020). A Figura 18 a seguir mostra um dano por calcinação.

A Figura 18 evidencia a descoloração que varia de acordo com o tempo e com nível de exposição ao sol. O resultado é a formação de um material fino na superfície exposta (EPEC, 2023).

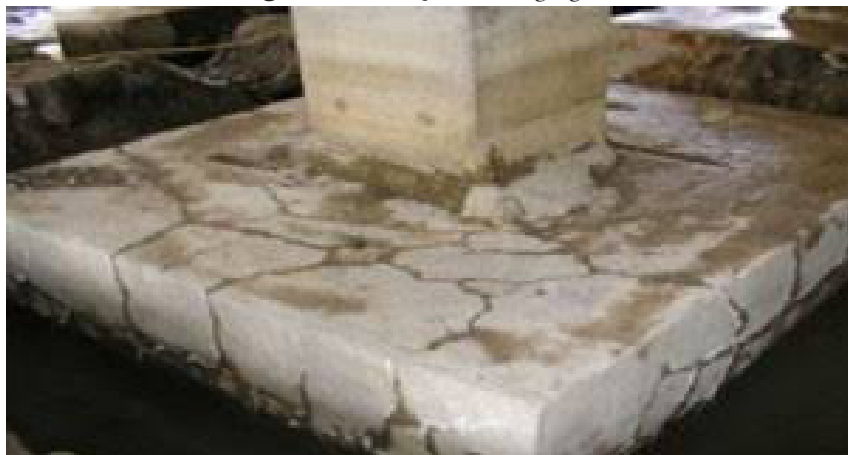
**Figura 19** – Reação álcali agregado

A patologia da Figura 19 acima reflete sobre a reação álcali-agregado. A interação entre álcalis como NaOH e KOH e sílica reativa nos agregados. Essas reações geram expansões internas, levando a fissurações como as geradas na fundação do tipo bloco da figura. Consequência disso é a deterioração do material o que compromete a integridade estrutural (Silva e Monteiro *et al.*; Nogueira, 2010).

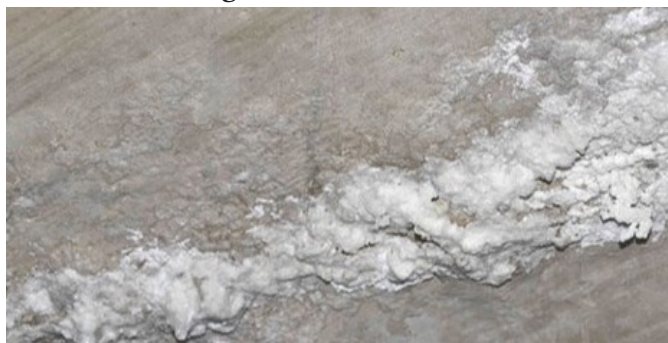
**Figura 20 – Eflorescência**

A patologia da Figura 20 acima é muito comum em obras de engenharia civil. As origens estão atreladas a fase de projeto, execução e uso de materiais de baixa qualidade. Essas manifestações acometem os blocos cerâmicos, no *graute*. Apresentam ainda a coloração clara e sua origem está ligada a sais solúveis na umidade, fluxo de água e gás carbônico do ambiente atmosférico (Schuster, 2022).

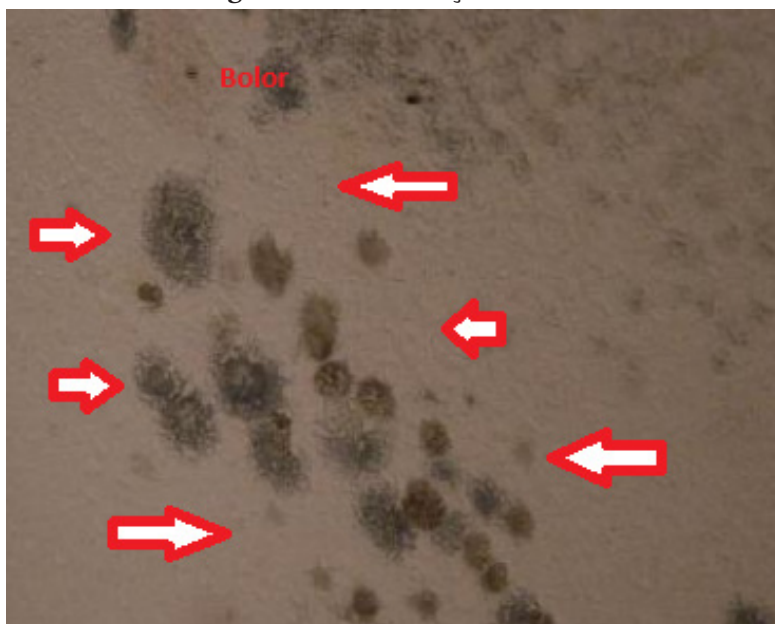
**Figura 22** – Manifestação de bolor

Lage (2012) pontua sobre essa patologia a exemplo da Figura 22 que diz a respeito do surgimento dessa doença em período do ano de grandes precipitações pluviométricas que acontece no período entre dezembro e março com início do verão e término do outono no Brasil. Além do período chuvoso, a autora também pontua os ambientes internos de compartimentos molhados como o banheiro. A consequência dessa patologia é a geração de problemas nocivos à saúde dos ocupantes devido ao fungo. Também, a alteração do aspecto visual do local onde tal dano na edificação se encontra.

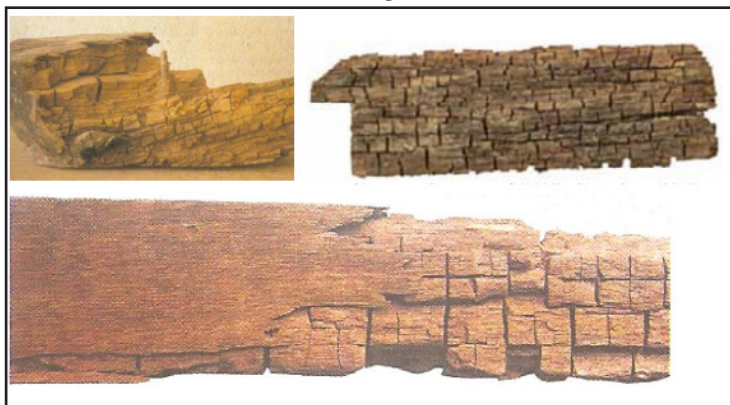
**Figura 26** – Características visuais de madeiras infectadas por animais xilófagos

A Figura 26 contrasta sobre animais como cupins que contribuem para a podridão de uma peça de madeira. O cupim é capaz de biodeteriorar a madeira. A consequência disso é a coloração escura que torna a superfície quebradiça o que se assemelha a madeira carbonizada (Brito, 2014).

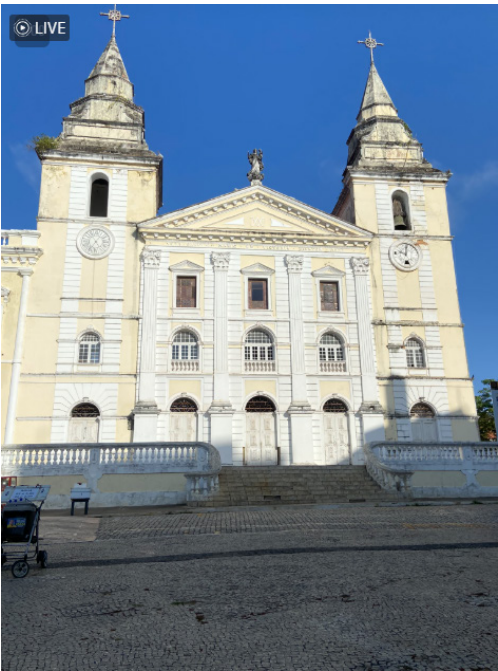
| ANOMALIA | | | |
|---|---|---|---|
| VEGETAÇÃO - (Fonte: Autor) | | | |

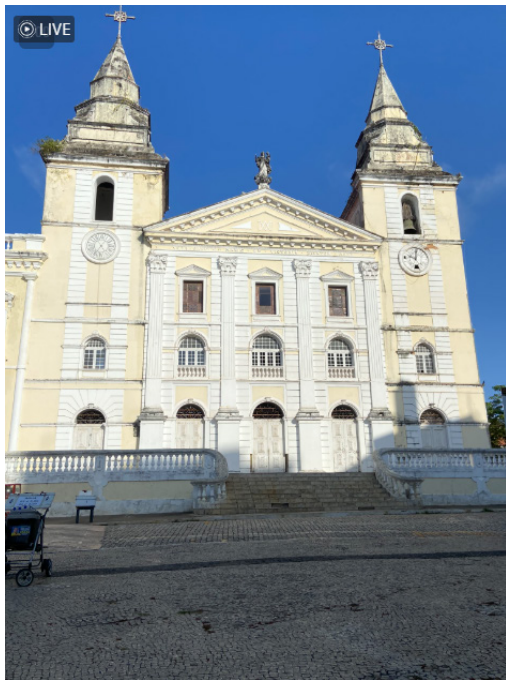
| ANOMALIA | | | | | |
|---|---|---|---|---|--|
| MANCHA DE UMIDADE | | | | | |
| EXÓGENA | | | | | |

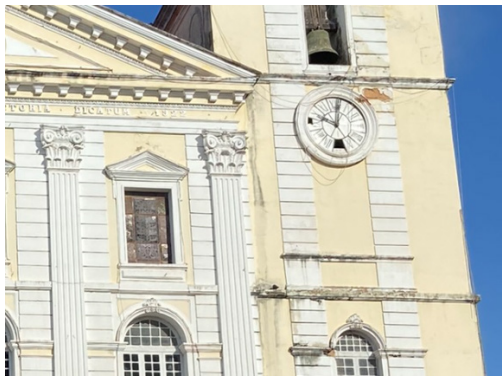
| ANOMALIA | | | | |
|---|---|---|---|--|
| DESAGREGAÇÃO DE REVESTIMENTO -<br>(Fonte: Autor) | | | | |

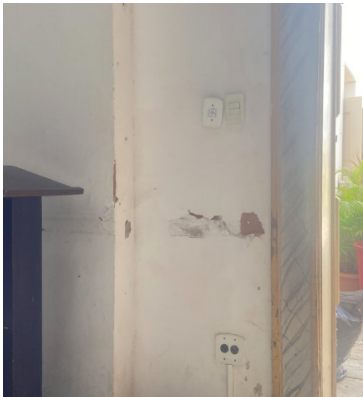
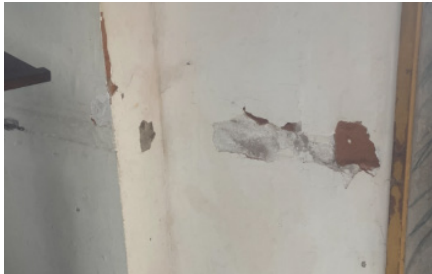
| ANOMALIA | | | | |
|---|---|---|---|--|
| DESAGREGAÇÃO DE REVESTIMENTO -<br>(Fonte: Autor) | | | | |

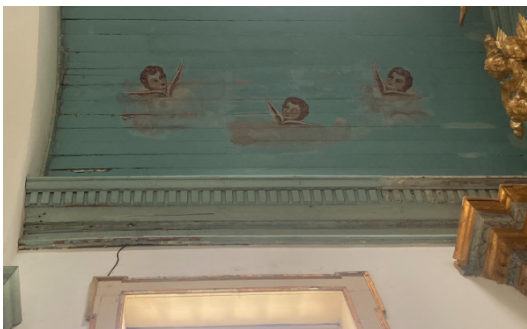
| ANOMALIA | | | | |
|---|---|---|---|--|
| <p>Deterioração de madeira decorativa decorrente de falta de proteção e manutenção preventiva adequada, aliada a condições ambientais propícias ao desgaste natural e ao ataque biológico. Se não houver intervenção, a deterioração da madeira pode se agravar, levando à perda do elemento decorativo e à necessidade de substituição, o que impactaria não somente o valor histórico com também estético do templo.</p> | | | | |

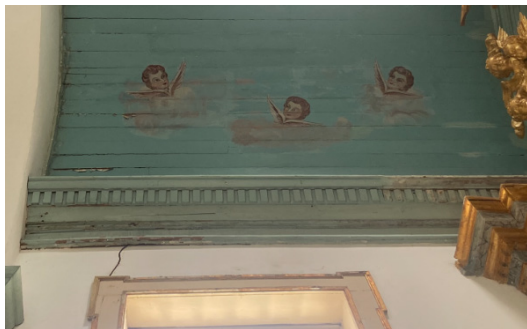
| ANOMALIA | | | | |
|---|---|---|---|--|
| DESGASTE DE PINTURA DE VALOR DECORATIVO -<br>(Fonte: Autor) | | | | |

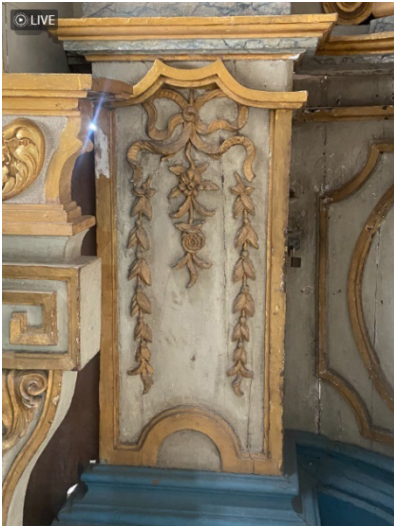
| ANOMALIA | | | | |
|---|---|---|---|---|
| DESCASCAMENTO LEVE, DESGASTE E SINAIS DE ENVELHECIMENTO SUPERFICIAL NA ESTRUTURA DE MADEIRA DECORATIVA. | | | | |
| NATURAL | | | | |

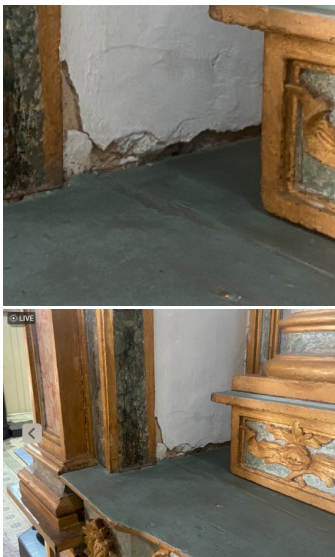
| ANOMALIA | | | | |
|---|---|---|---|---|
| DESAGREGAÇÃO DE REVESTIMENTO. | | | | |
| FUNCIONAL | | | | |

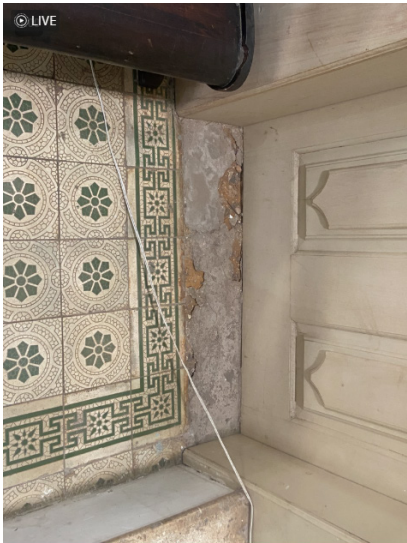
| ANOMALIA | | | | |
|---|---|---|---|--|
| SALÃO DE SEPULTAMENTO | | | | |

| ANOMALIA | | | | |
|---|---|---|---|--|
| | | | DESAGREGAÇÃO DE MATERIAL CIMENTICIO - | |

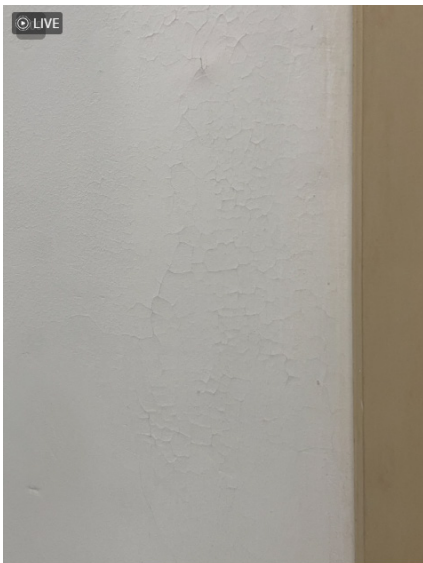
| ANOMALIA | | | | |
|---|---|---|---|---|
| DESAGREGAÇÃO DA PINTURA | | | | |
| NATURAL | | | | |

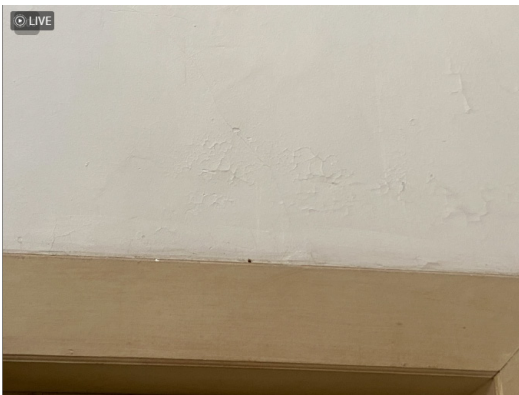
| ANOMALIA | | | | | |
|---|---|---|---|---|--|
| DESAGREGAÇÃO DA PINTURA | | | | | |
| NATURAL | | | | | |

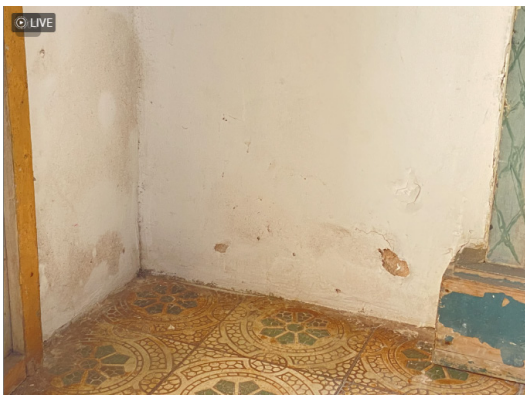
| ANOMALIA | | | | | |
|---|---|---|---|---|--|
| DESAGREGAÇÃO DE REVESTIMENTO | | | | | |
| FUNCIONAL | | | | | |

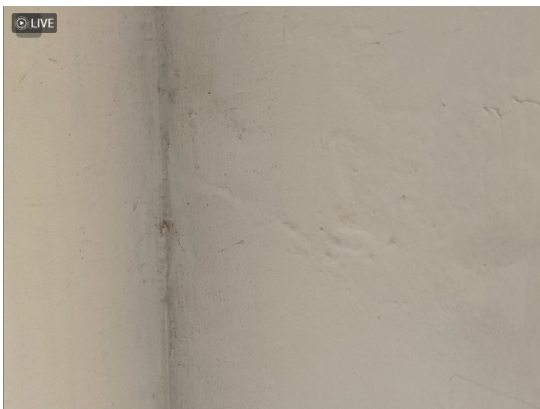
| ANOMALIA | | | | |
|---|---|---|---|---|
| VESÍCULAS NA PAREDE | | | | |
| NATURAL | | | | |

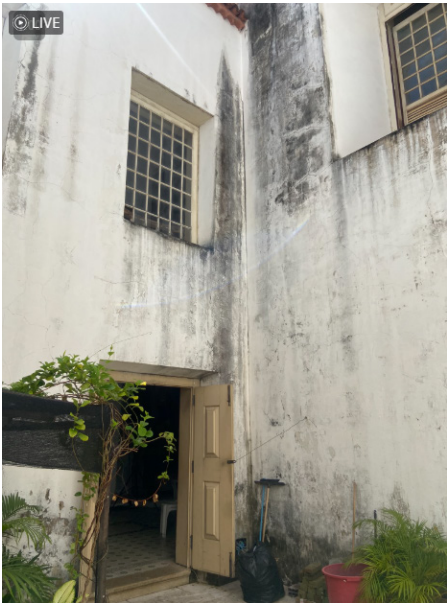
| ANOMALIA | | | | |
|---|---|---|---|--|
| AMBIENTE EXTERNO<br>À SACRISTIA JARDIM<br>DE INVERNO | | | | |

| ANOMALIA | | | | |
|---|---|---|---|--|
| | | | MANCHAS DE UMIDADE - (Fonte: Autor) | |
| Problema causado pela ausência de sistemas de drenagem, expondo a parede à umidade constante. A umidade continuará deteriorando a pintura e poderá causar deslocamentos no revestimento caso não seja tratada. | | | | |

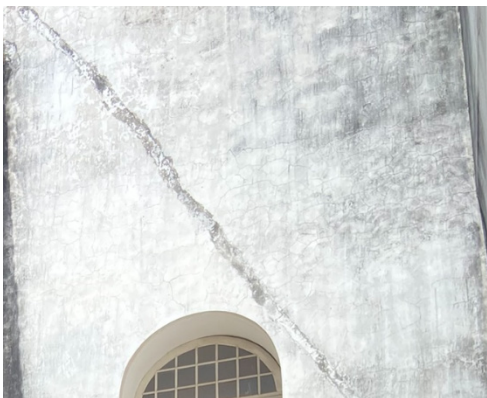
| ANOMALIA | | | | |
|---|---|---|---|--|
| AMBIENTE EXTERNO<br>À SACRISTIA JARDIM<br>DE INVERNO | | | | |

| ANOMALIA | | | | |
|---|---|---|---|--|
| RETRAÇÃO PLÁSTICA DO REVESTIMENTO (TRINCAS TIPO COURO DE JACARÉ) | | | | |
| RETRAÇÃO PLÁSTICA - (Fonte: Autor) | | | | |
| Trincas causadas por retração da argamassa de revestimento devido à aplicação inadequada. As trincas podem progredir para deslocamento do revestimento, afetando a estética e proteção da parede. | | | | |

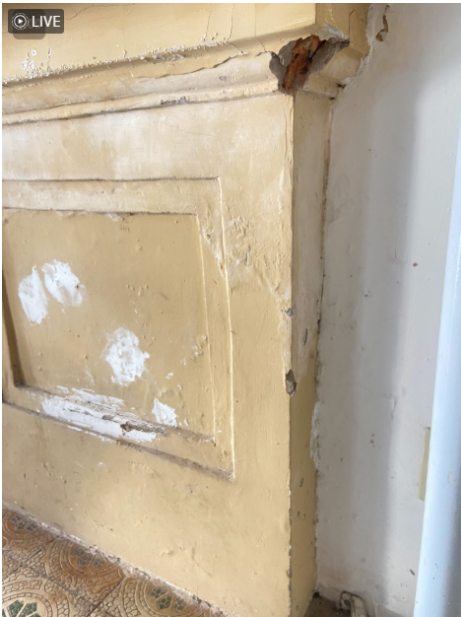
| ANOMALIA | | | | |
|---|---|---|---|---|
| DESAGREGAÇÃO E EXPOSIÇÃO DO SUBSTRATO DO PILAR. | | | | |
| Desplacamento causado por infiltração e falta de proteção adequada do concreto. A exposição do substrato pode levar à corrosão da armadura (considerando intervenções no decorrer do século XX) e comprometimento da resistência do pilar. | | | | |

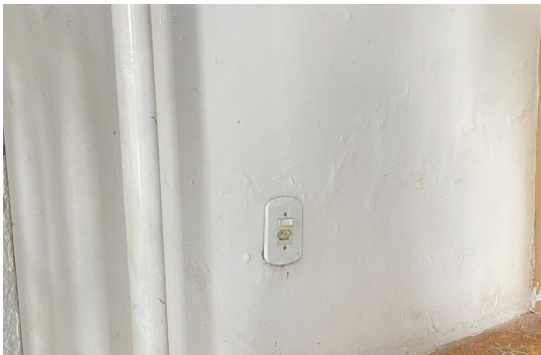
| ANOMALIA | | | | | |
|---|---|---|---|---|--|
| FORMAÇÃO DE BOLHAS E VESÍCULAS DEVIDO À UMIDADE ASCENDENTE | | | | | |
| Umidade ascendente causada por capilaridade da base. Sem correção, as vesículas podem evoluir para descascamento da pintura e deterioração do revestimento. | | | | | |

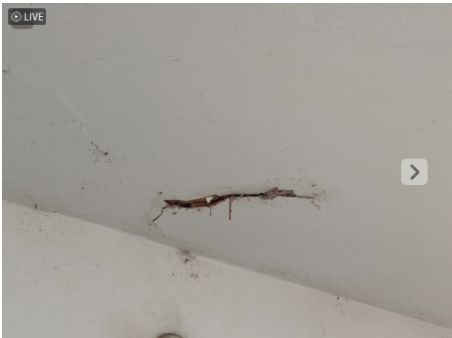
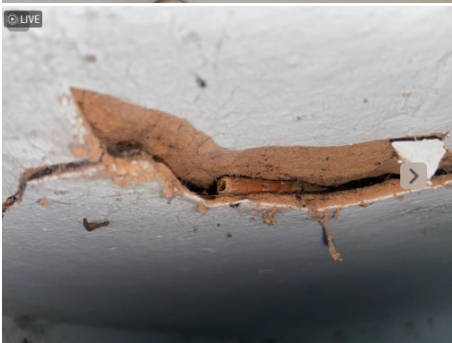
| ANOMALIA | | | | |
|---|---|---|---|--|
| DESAGREGAÇÃO REVESTIMENTO- (Fonte: Autor) | | | | |
| Fissuração e desprendimento causados por movimentações estruturais e desgaste natural do material. Sem intervenção, o desprendimento do revestimento pode se agravar, expondo áreas maiores e aumentando a vulnerabilidade à infiltração e corrosão das estruturas internas. | | | | |

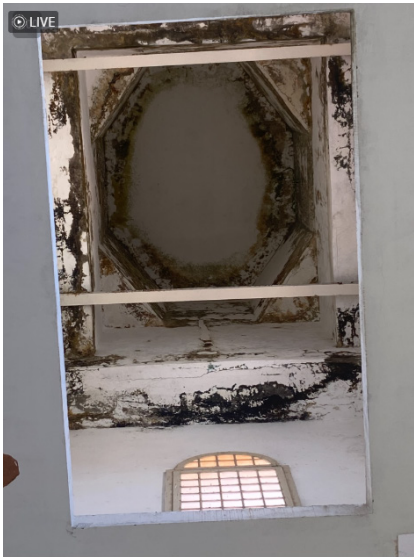
| ANOMALIA | | | | |
|---|---|---|---|--|
| TORRE ESQUERDA | | | | |

| ANOMALIA | | | | |
|---|---|---|---|--|
| BOLOR E PRESENÇA DE FUNGOS - (Fonte: Autor) | | | | |

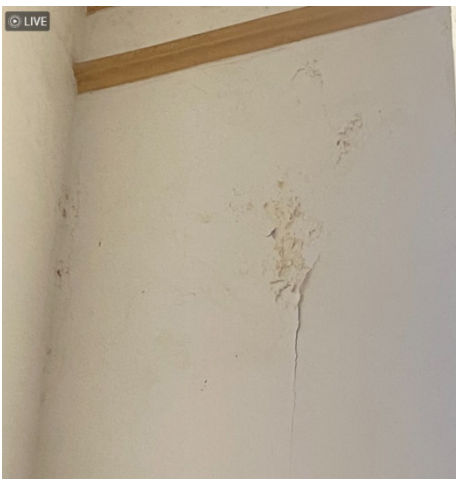
| ANOMALIA | | | | |
|---|---|---|---|---|
| DESAGREGAÇÃO DE PINTURA | | | | |
| Desgaste natural da camada superficial de pintura devido à falta de manutenção regular. Se a pintura desagregada não for tratada, poderá permitir maior absorção de umidade, resultando em danos progressivos ao substrato e deterioração da parede subjacente. | | | | |

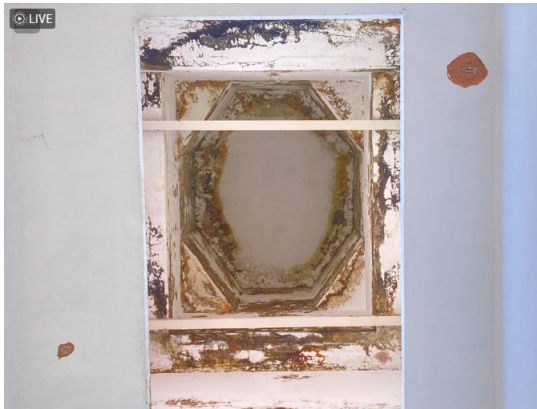
| ANOMALIA | | | | |
|---|---|---|---|--|
| LAJE DA TORRE ESQUERDA | | | | |

| ANOMALIA | | | | |
|---|---|---|---|--|
| | | | DESAGREGAÇÃO DE REVESTIMENTO - | |
| Falhas no processo de aplicação ou cura do revestimento, combinadas com exposição a agentes externos. Sem intervenção, a desagregação pode se intensificar, expondo a alvenaria subjacente e aumentando o risco de infiltrações e degradação estrutural. | | | | |

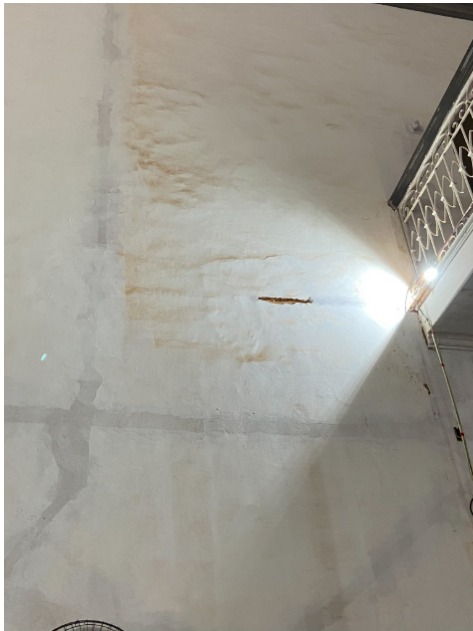
| ANOMALIA | | | | |
|---|---|---|---|--|
| | | | DESAGREGAÇÃO DE REVESTIMENTO - (Fonte: Autor) | |
| A patologia é decorrente de infiltração e degradação superficial devido à falta de manutenção periódica. A desagregação pode progredir lentamente, favorecendo infiltrações e deterioração do substrato, caso não seja corrigida. | | | | |

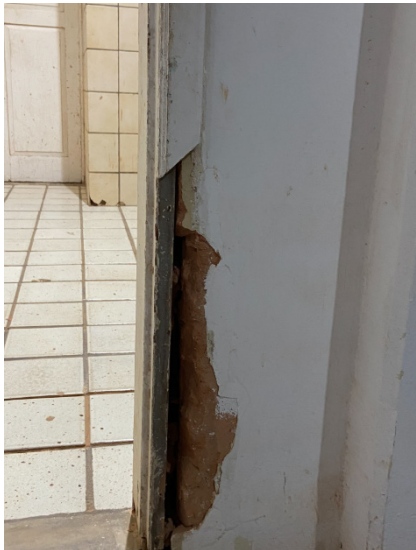
| ANOMALIA | | | | |
|---|---|---|---|---|
| DESAGREGAÇÃO DO REVESTIMENTO | | | | |
| Patologia associada a infiltrações ou má resistência do revestimento à ação de agentes externos. A desagregação pode se espalhar, deixando a alvenaria exposta a infiltrações, acelerando a deterioração. | | | | |

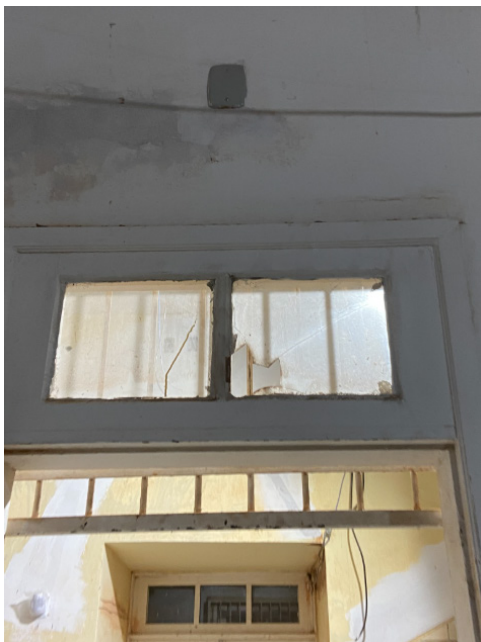
| ANOMALIA | | | | |
|---|---|---|---|--|
| SACRISTIA | | | | |

| ANOMALIA | | | | |
|---|---|---|---|--|
| VIDRO QUEBRADO - (Fonte: Autor) | | | | |
| Danos mecânicos devido a impactos ou mau uso. O vidro quebrado compromete a vedação e pode gerar desconforto térmico e acústico, sem grande risco estrutural imediato. | | | | |

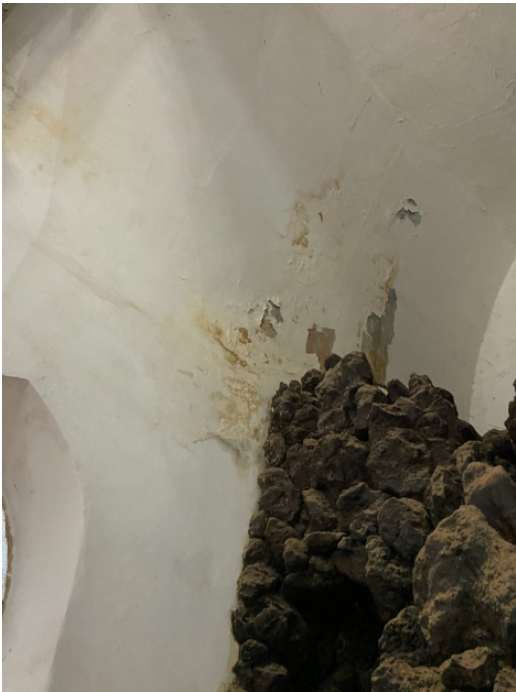
| ANOMALIA | | | | |
|---|---|---|---|---|
| DESAGREGAÇÃO DA PINTURA | | | | |
| Patologia decorrente da infiltração e da degradação da pintura devido à falta de manutenção e à exposição a condições ambientais adversas. A desagregação da pintura pode continuar a se expandir, expondo a superfície subjacente à umidade, o que pode gerar novos problemas como mofo, eflorescências ou deslocamento do reboco. | | | | |

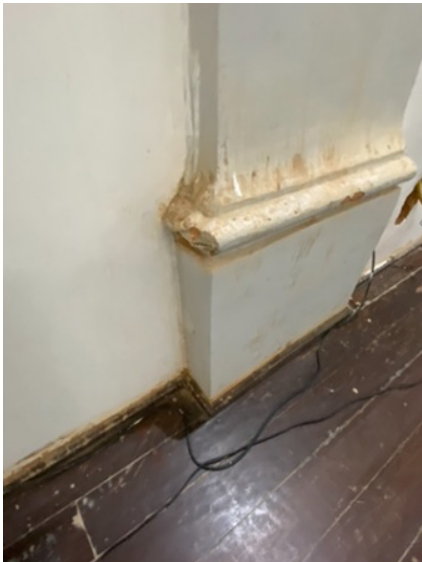
| ANOMALIA | | | | |
|---|---|---|---|--|
| PILAR DEFRONTE AO SALÃO PRINCIPAL | | | | |

| ANOMALIA | | | | |
|---|---|---|---|--|
| | | | DESAGREGAÇÃO DE REVESTIMENTO - (Fonte: Autor) | |

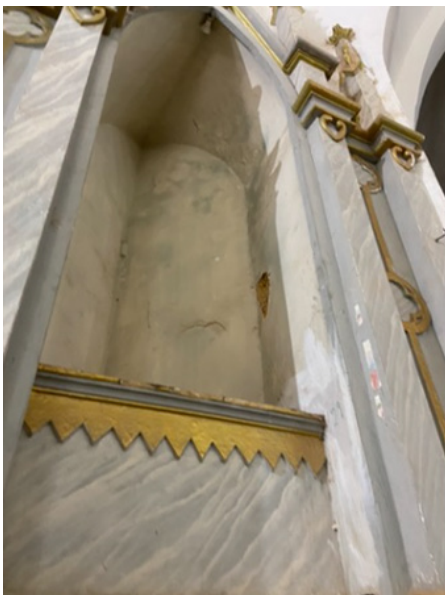
| ANOMALIA | | | | | | |
|---|---|---|--|--|---|---|
| FORMAÇÃO DE BOLOR | | | | | | |

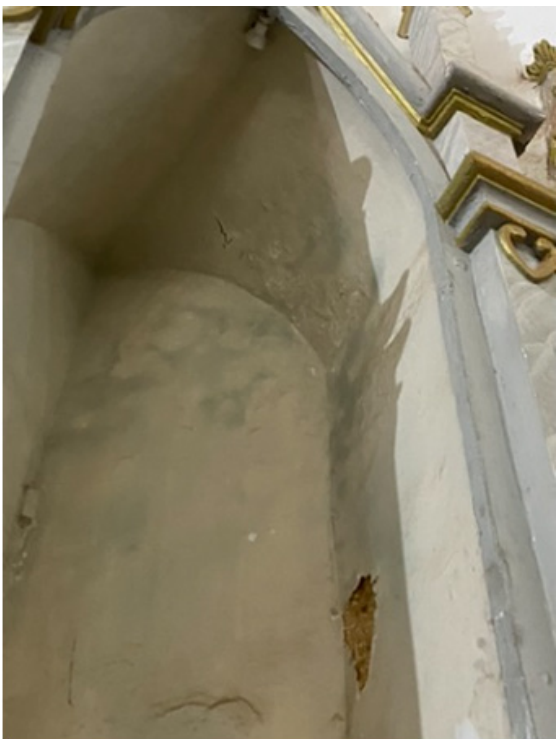
| ANOMALIA | | | | |
|---|---|---|---|--|
| DESAGREGAÇÃO DE REVESTIMENTO - (Fonte: Autor) | | | | |

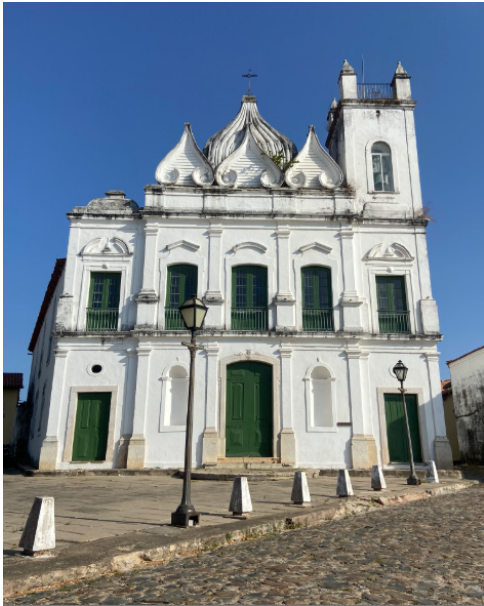
| ANOMALIA | | | | |
|---|---|---|---|---|
| MANCHA DE UMIDADE | | | | |

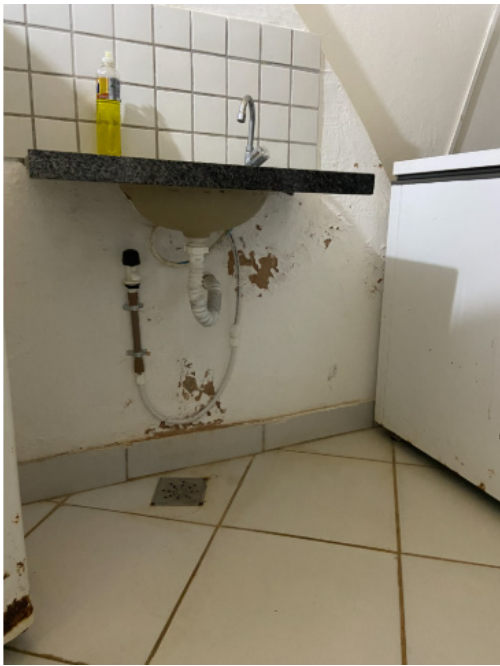
| ANOMALIA | | | |
|---|---|---|---|
| DESAGREGAÇÃO DA PINTURA DE FACHADA -<br>(Fonte: Autor) | | | |

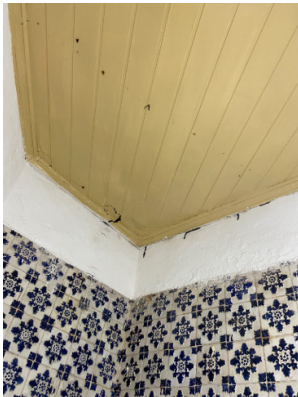
| ANOMALIA | | | | |
|---|---|---|---|--|
| DETERIORAÇÃO DA MADEIRA - (Fonte: Autor) | | | | |

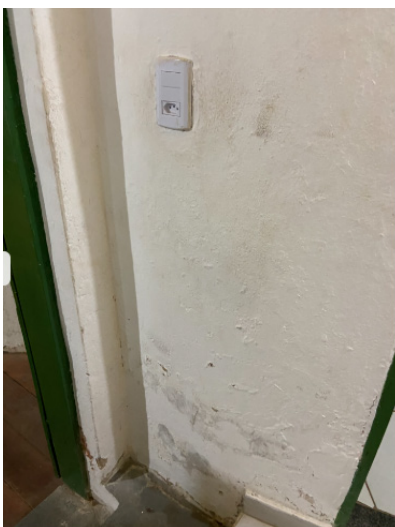
| ANOMALIA | | | | |
|---|---|---|---|---|
| DESAGREGAÇÃO DO REVESTIMENTO | | | | |

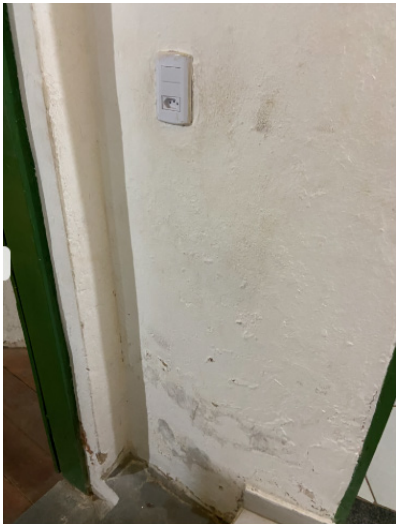
| ANOMALIA | | | | |
|---|---|---|---|---|
| UMIDADE ASCENDENTE | | | | |

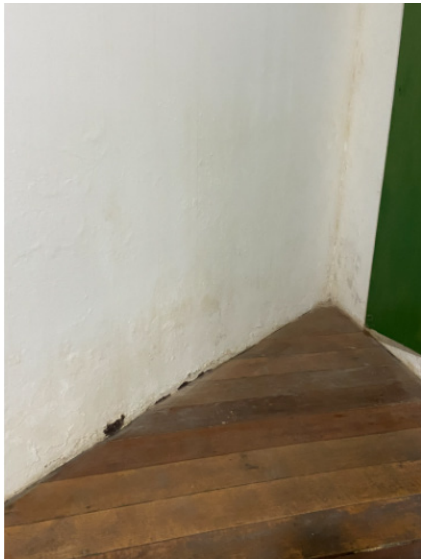
| ANOMALIA | | | | |
|---|---|---|---|---|
| UMIDADE ASCENDENTE | | | | |

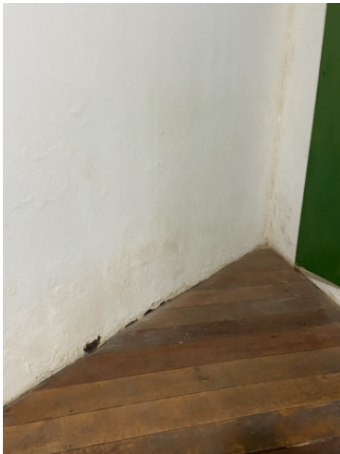
| ANOMALIA | | | | |
|---|---|---|---|---|
| DESAGREGAÇÃO DO REVESTIMENTO | | | | |

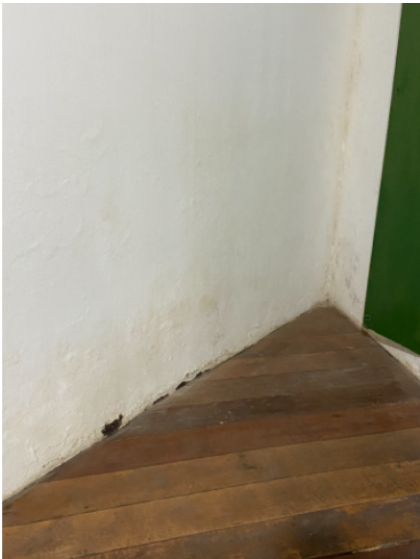
| ANOMALIA | | | | |
|---|---|---|---|---|
| MANCHA DE UMIDADE | | | | |

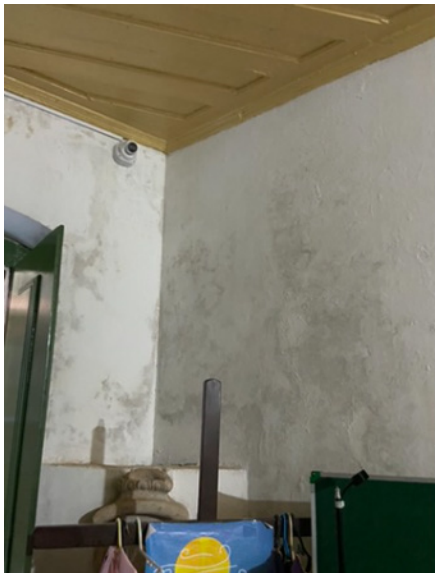
| ANOMALIA | | | | |
|---|---|---|---|--|
| SACRISTIA | | | | |

| ANOMALIA | | | | |
|---|---|---|---|--|
| A patologia está associada à infiltração de água e à ausência de um sistema de impermeabilização eficiente ou manutenção regular da estrutura. | | | | |

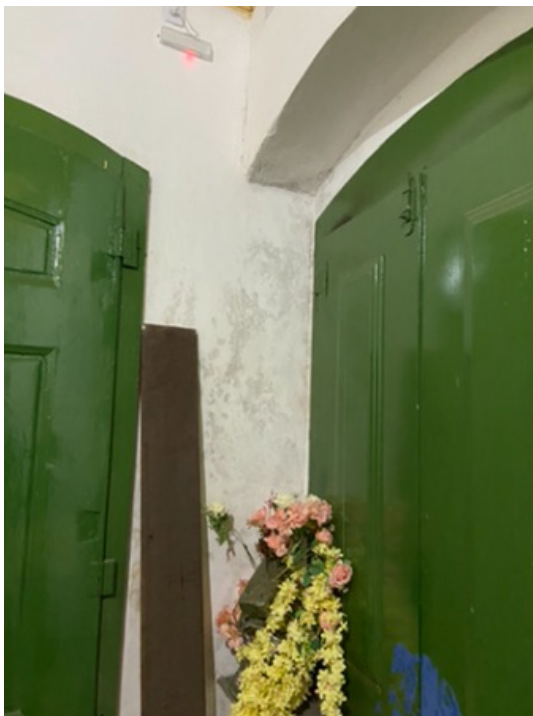
| ANOMALIA | | | | |
|---|---|---|---|--|
| SACRISTIA | | | | |

| ANOMALIA | | | | |
|---|---|---|---|--|
| MANCHA DE UMIDADE - (Fonte: Autor) | | | | |

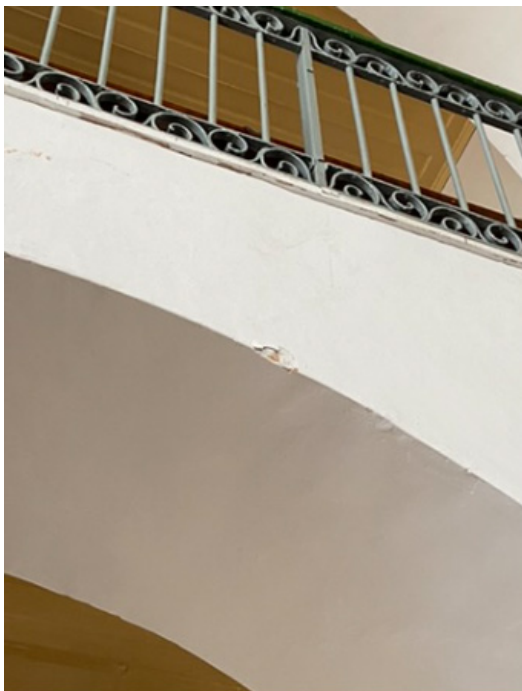
| ANOMALIA | | | | |
|---|---|---|---|--|
| DESAGREGAÇÃO DE PINTURA - (Fonte: Autor) | | | | |

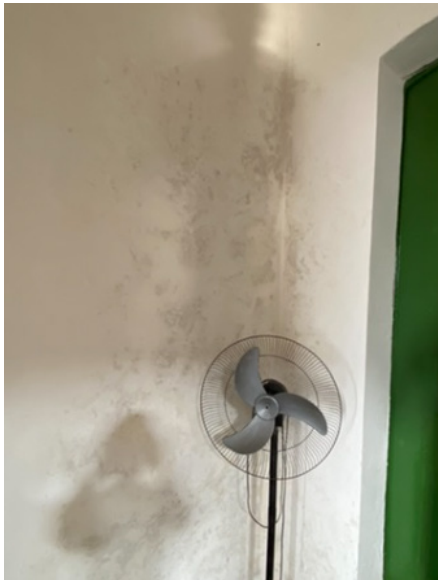
| ANOMALIA | | | | |
|---|---|---|---|---|
| MANCHA DE UMIDADE | | | | |

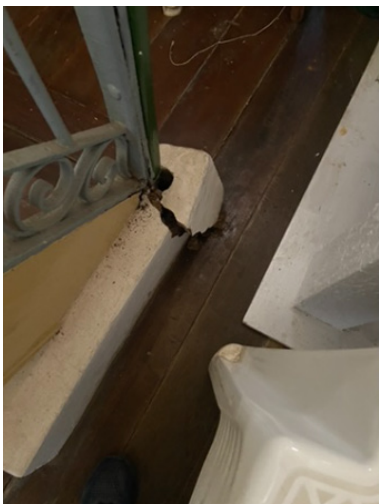
| ANOMALIA | | | | |
|---|---|---|---|---|
| BLOCO DE CONCRETO DISGREGADO | | | | |

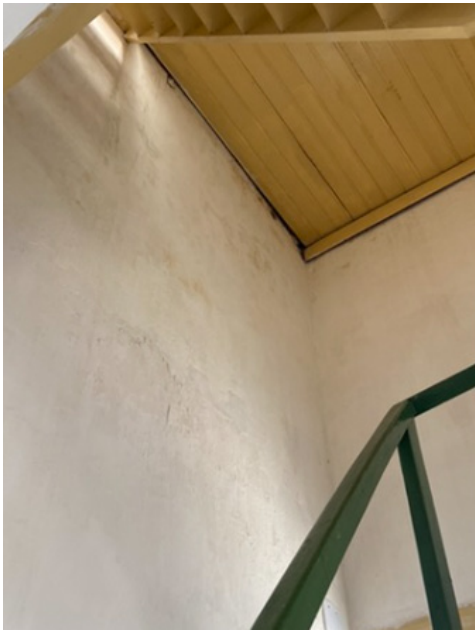
| ANOMALIA | | | | |
|---|---|---|---|--|
| MANCHA DE UMIDADE - (Fonte: Autor) | | | | |

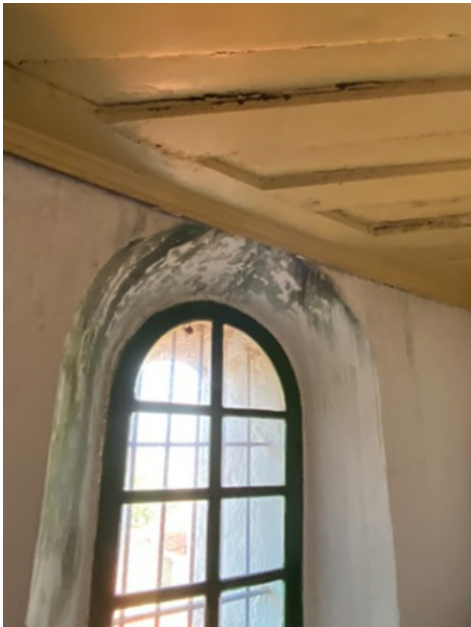
| ANOMALIA | | | | |
|---|---|---|---|---|
| FORMAÇÃO DE BOLOR | | | | |

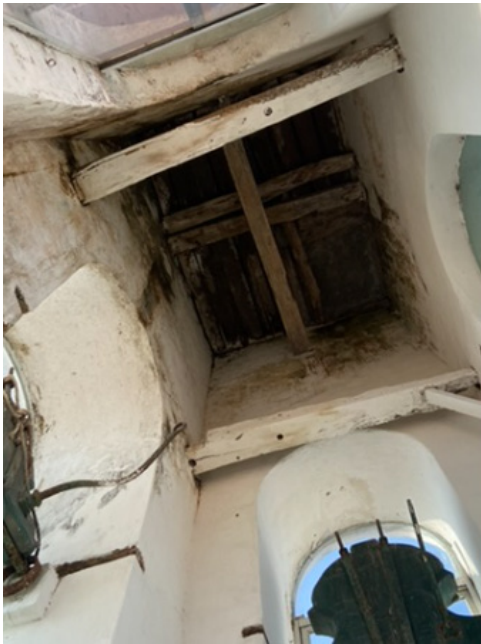
| ANOMALIA | | | | |
|---|---|---|---|--|
| TORRE/SINO | | | | |

| ANOMALIA | | | | |
|---|---|---|---|--|
| FORMAÇÃO DE BOLOR - (Fonte: Autor) | | | | |

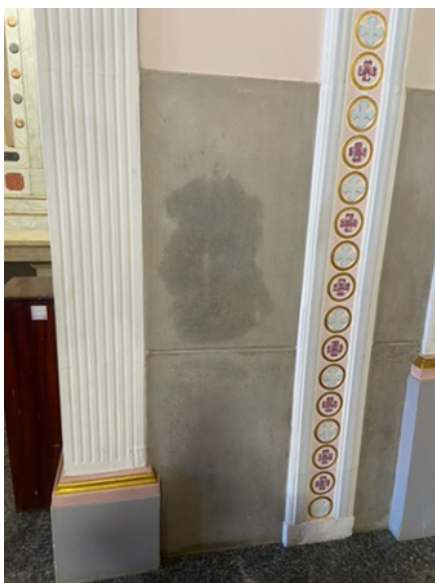
| ANOMALIA | | | | |
|---|---|---|---|--|
| DEFRONTA AO SALÃO PRINCIPAL | | | | |

| PROGNÓSTICO |
|---|
| Umidade formada acima de 1,0 m do rodapé o que dá a entender, possivelmente, que há um microvazamento de alguma tubulação interna haja vista a delimitação da mancha. Nesse sentido, recomenda-se técnica de investigação não destrutiva capaz de constatar tal hipótese ou refutá-la. É perfeitamente eloquente tal colocação em consideração de reformas já sofridas no prédio. |

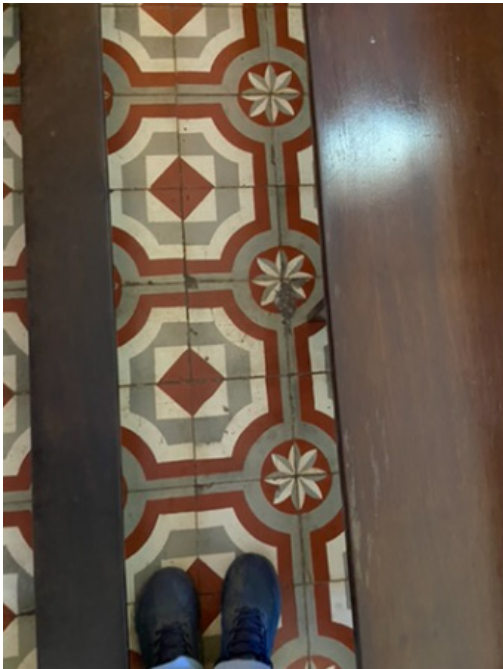
| ANOMALIA | | | | |
|---|---|---|---|--|
| | | | DESGASTE SUPERFICIAL DO PISO CERÂMICO - | |

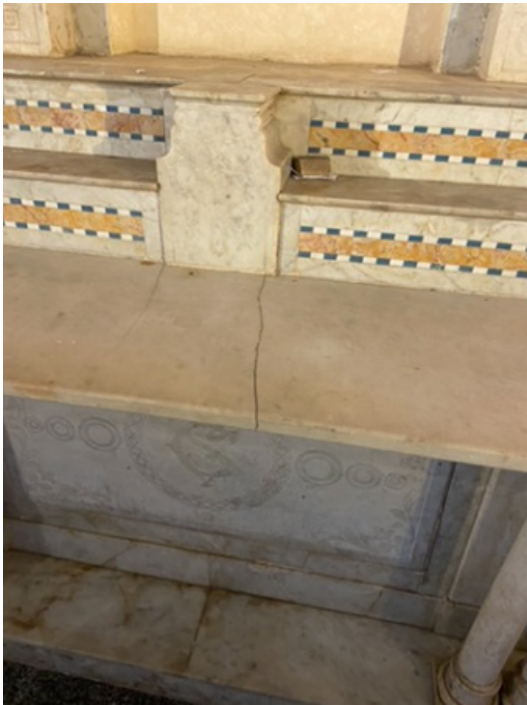
| ANOMALIA | | | | |
|---|---|---|---|--|
| ALTAR COLATERAL DEFRONTE AO SALÃO PRINCIPAL | | | | |

| ANOMALIA | | | | |
|---|---|---|---|--|
| Fissura provocada por movimentações. Se não corrigida, a fissura pode evoluir para deslocamentos maiores, exigindo intervenções mais complexas. | | | | |

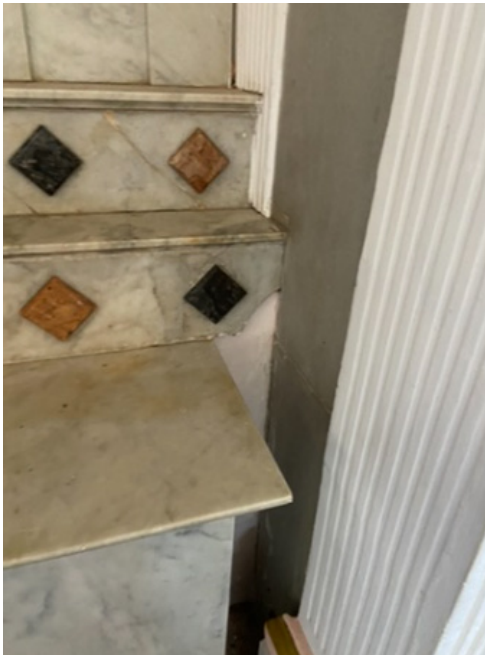
| ANOMALIA | | | | |
|---|---|---|---|--|
| ALTAR COLATERAL DEFRONTE AO SALÃO PRINCIPAL | | | | |

| ANOMALIA | | | | |
|---|---|---|---|--|
| DESAGREGAÇÃO DE ROVESTIMENTO CERÂMICO -<br>(Fonte: Autor) | | | | |

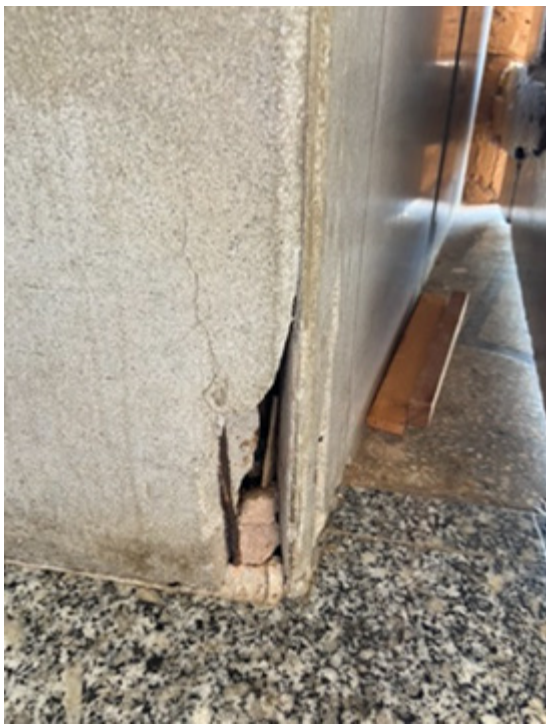
| ANOMALIA | | | | |
|---|---|---|---|--|
| | | | DESAGREGAÇÃO DE ROVESTIMENTO CERÂMICO -<br>(Fonte: Autor) | |

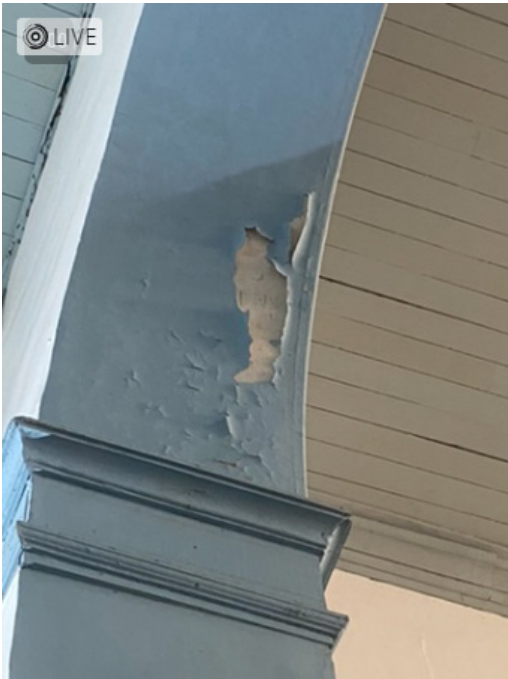
| ANOMALIA | | | | |
|---|---|---|---|--|
| DESAGREGAÇÃO DE PINTURA - (Fonte: Autor) | | | | |
| <p>O diagnóstico indica exposição prolongada a agentes externos e ausência de manutenção preventiva regular, o que resultou na desagregação da pintura. A desagregação da pintura, se não tratada, tende a progredir, expondo o substrato às intempéries, o que pode acelerar a deterioração da alvenaria e comprometer a integridade estética e funcional do edifício. A falta de proteção resultará em custos elevados para futuras intervenções corretivas.</p> | | | | |

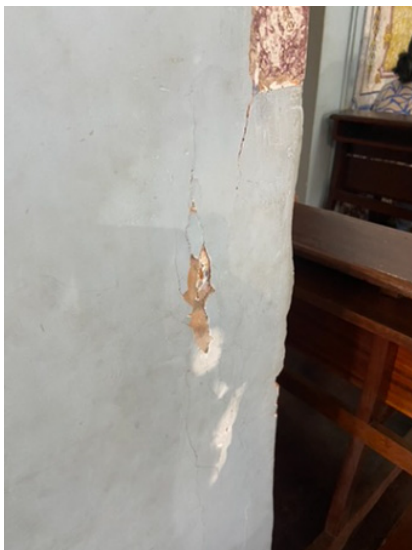
| ANOMALIA | | | | |
|---|---|---|---|---|
| DESAGREGAÇÃO DO REVESTIMENTO DA PAREDE | | | | |

| ANOMALIA | | | | |
|---|---|---|---|---|
| Remoção de todo material degradado, reaplicação de revestimento seguindo recomendações técnicas do IPHAN – Cadernos técnicos vol. 8. | | | | |

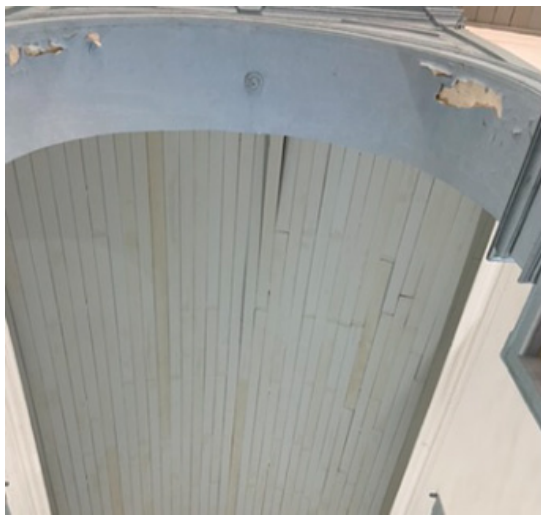
| ANOMALIA | | | | |
|---|---|---|---|--|
| DESAGREGAÇÃO DA PINTURA - (Fonte: Autor) | | | | |
| <p>O diagnóstico indica exposição prolongada a agentes externos e ausência de manutenção preventiva regular, o que resultou na desagregação da pintura. A desagregação da pintura, se não tratada, tende a progredir, expondo o substrato às intempéries, o que pode acelerar a deterioração da alvenaria e comprometer a integridade estética e funcional do edifício. A falta de proteção resultará em custos elevados para futuras intervenções corretivas.</p> | | | | |

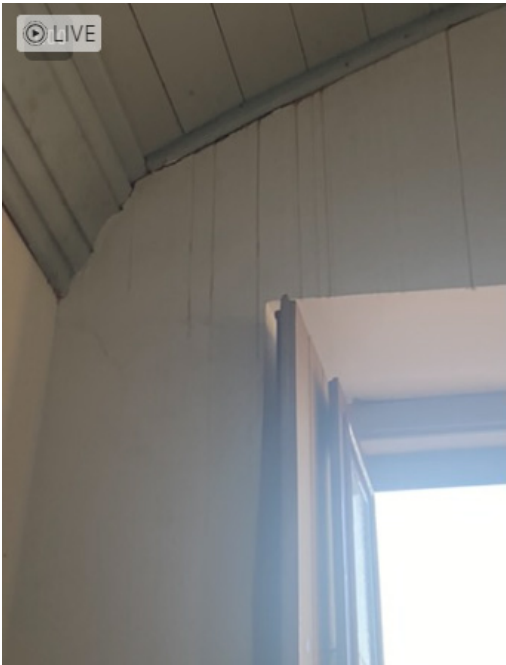
| ANOMALIA | | | | |
|---|---|---|---|--|
| MANCHA DE GOTEJAMENTO DE CHUVA -<br>(Fonte: Autor) | | | | |
| Infiltração localizada, possivelmente devido a falhas na impermeabilização externa ou na drenagem do telhado (problema de água, calhas coletora de água pluvial, entupimento até mesmo obstruído por aves mortas, pombos, comuns no centro, resultando em manchas superficiais sem comprometer a estrutura). Se não tratada, a mancha pode se agravar com o aumento das infiltrações, levando a um possível desprendimento do revestimento ou aparecimento de mofo, prejudicando a estética e a saúde do ambiente. | | | | |

| ANOMALIA | | | | |
|---|---|---|---|--|
| Verificar e reparar as falhas na impermeabilização do telhado ou das juntas, limpar a mancha com produtos adequados e, se necessário, aplicar um hidrofugante na superfície interna da parede. | | | | |
