# Manifestações Patológicas em Igrejas do Patrimônio Histórico de São Luís

1. Engenharia Diagnóstica. 2. Manifestações Patológicas. 3. Inspeção Predial. I. Cutrim, Lucas Delano Serra. II. Demétrio, Jorge Creso Cutrim. III. Demétrio, Fernando Jorge Cutrim. IV. Título.

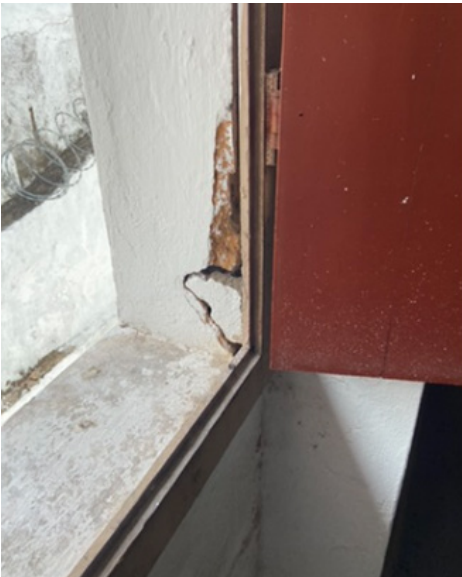
| ANOMALIA | | | | |
|---|---|---|---|--|
| | | | DESAGREGAÇÃO DO REVESTIMENTO -<br>(Fonte: Autor) | |

| ANOMALIA | | | | |
|---|---|---|---|--|
| Remoção de todo material degradado, reaplicação de revestimento seguindo recomendações técnicas do IPHAN – Cadernos técnicos vol. 8. | | | | |

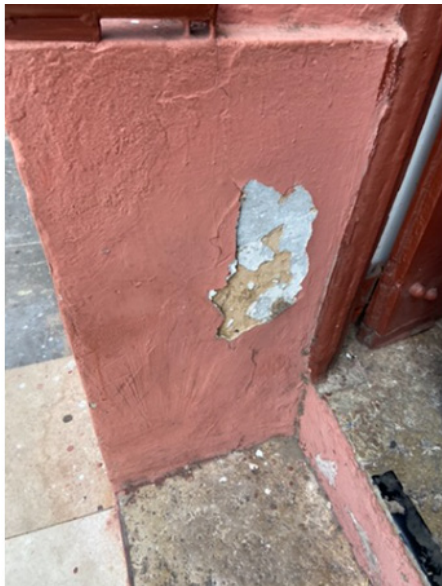
| ANOMALIA | | | | |
|---|---|---|---|--|
| DESAGREGAÇÃO DO REVESTIMENTO -<br>(Fonte: Autor) | | | | |

| ANOMALIA | | | | |
|---|---|---|---|--|
| Remoção de todo material degradado, reaplicação de revestimento seguindo recomendações técnicas do IPHAN – Cadernos técnicos vol. 8. | | | | |

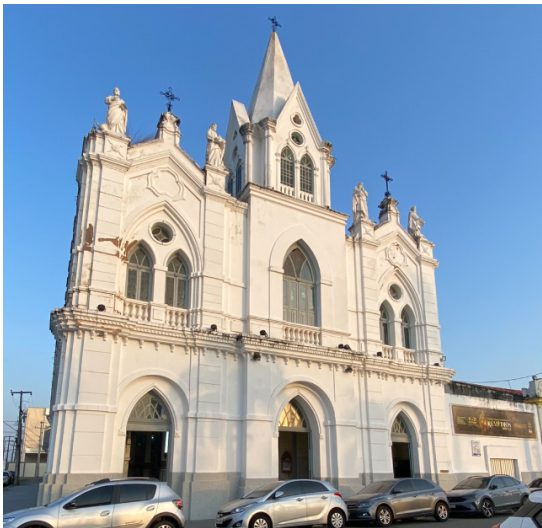
| ANOMALIA | | | | |
|---|---|---|---|---|
| DESAGREGAÇÃO DE PINTURA | | | | |
| O diagnóstico indica exposição prolongada a agentes externos e ausência de manutenção preventiva regular, o que resultou na desagregação da pintura. A desagregação da pintura, se não tratada, tende a progredir, expondo o substrato às intempéries, o que pode acelerar a deterioração da alvenaria e comprometer a integridade estética e funcional do edifício. A falta de proteção resultará em custos elevados para futuras intervenções corretivas. | | | | |

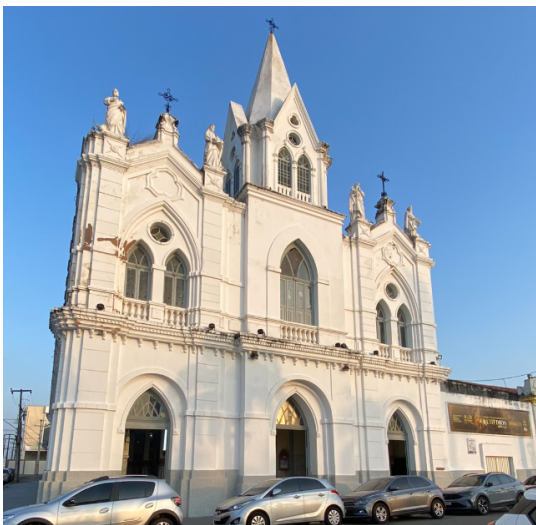
| ANOMALIA | | | | |
|---|---|---|---|---|
| MANCHA DE UMIDADE | | | | |
| <p>O diagnóstico é presença de infiltração por capilaridade ou falhas em sistemas de impermeabilização, causando manchas de umidade. A continuidade dessa anomalia pode comprometer o desempenho estético e funcional do ambiente afetado. As manchas de umidade indicam a presença contínua de água, o que pode levar ao surgimento de mofo, degradação dos revestimentos e até enfraquecimento da estrutura. A evolução será acelerada em ambientes com alta umidade e falta de ventilação, exigindo ações corretivas para evitar maiores danos.</p> | | | | |

| ANOMALIA | | | | |
|---|---|---|---|---|
| <p>A correção exige a identificação da fonte de umidade (como infiltrações, falhas de vedação ou ausência de barreiras impermeáveis). Recomenda-se a impermeabilização das áreas afetadas, aplicação de materiais hidrofóbicos e revisão do sistema de drenagem. Além disso, deve-se garantir ventilação adequada para reduzir a umidade ambiente.</p> | | | | |

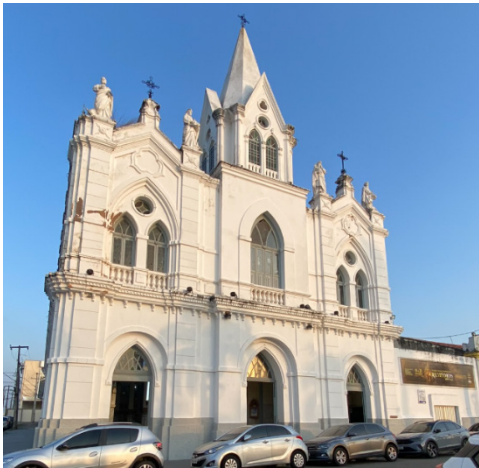
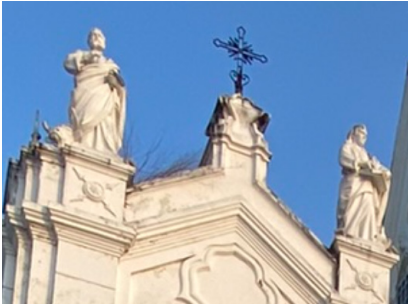
| ANOMALIA | | | | | |
|---|---|---|---|---|--|
| VEGETAÇÃO | | | | | |
| Proliferação de vegetação devido à falta de manutenção periódica e ao acúmulo de matéria orgânica em fissuras e juntas expostas. A presença de vegetação, especialmente em torres e juntas, pode levar à infiltração de água e ao desgaste acelerado dos materiais, comprometendo a integridade da estrutura e aumentando o risco de danos por infiltrações ou rachaduras. | | | | | |

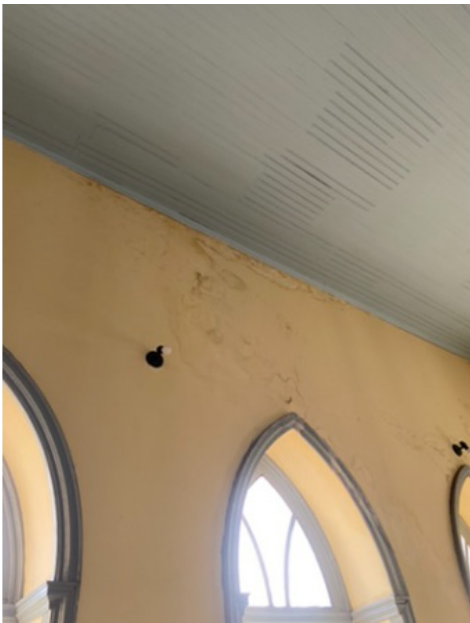
| ANOMALIA | | | | |
|---|---|---|---|---|
| MANCHA DE UMIDADE | | | | |
| Presença de umidade proveniente de infiltrações, agravada pela falta de impermeabilização adequada e pela ausência de medidas preventivas. Se não tratada, a umidade pode comprometer o revestimento, gerar eflorescências e promover o aparecimento de mofo, tornando o ambiente insalubre e deteriorando a estrutura. | | | | |

| ANOMALIA | | | | |
|---|---|---|---|---|
| Identificar e eliminar a fonte da umidade, como infiltrações ou falhas na drenagem. Remover as áreas comprometidas do revestimento, tratar com impermeabilizante e aplicar um novo acabamento apropriado. | | | | |

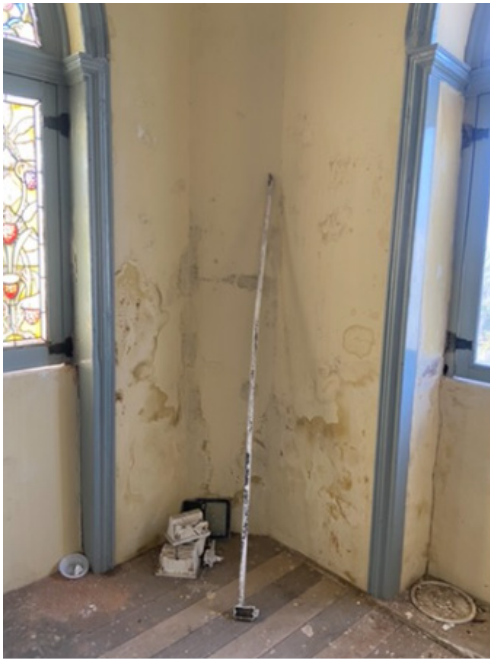
| ANOMALIA | | | | |
|---|---|---|---|--|
| MANCHA DE UMIDADE - ( <b>Fonte:</b> Autor) | | | | |
| Presença de umidade proveniente de infiltrações, agravada pela falta de impermeabilização adequada e pela ausência de medidas preventivas. Se não tratada, a umidade pode comprometer o revestimento, gerar eflorescências e promover o aparecimento de mofo, tornando o ambiente insalubre e deteriorando a estrutura. | | | | |

| ANOMALIA | | | | |
|---|---|---|---|--|
| Identificar e eliminar a fonte da umidade, como infiltrações ou falhas na drenagem. Remover as áreas comprometidas do revestimento, tratar com impermeabilizante e aplicar um novo acabamento apropriado. | | | | |

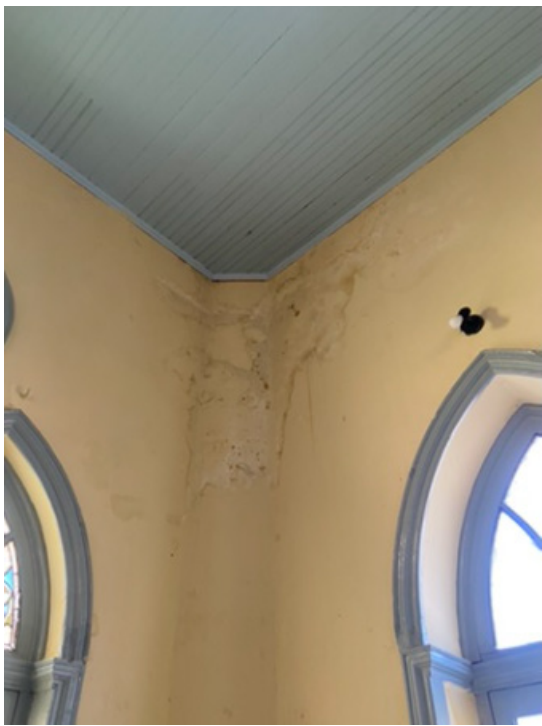
| ANOMALIA | | | | |
|---|---|---|---|---|
| MANCHA DE UMIDADE | | | | |

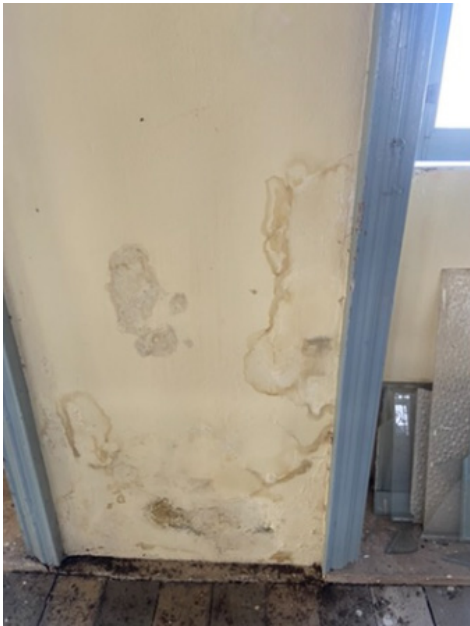
| ANOMALIA | | | | |
|---|---|---|---|--|
| Presença de umidade proveniente de infiltrações, agravada pela falta de impermeabilização adequada e pela ausência de medidas preventivas. Se não tratada, a umidade pode comprometer o revestimento, gerar eflorescências e promover o aparecimento de mofo, tornando o ambiente insalubre e deteriorando a estrutura. | | | | |

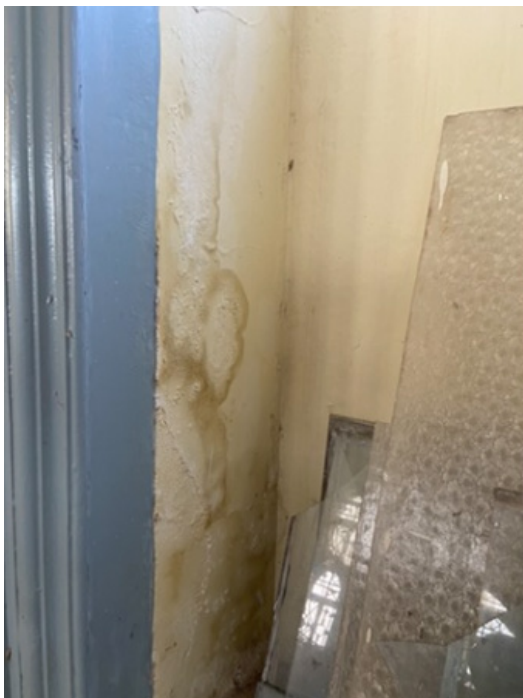
| ANOMALIA | | | | |
|---|---|---|---|--|
| | | | MANCHA DE UMIDADE - (Fonte: Autor) | |

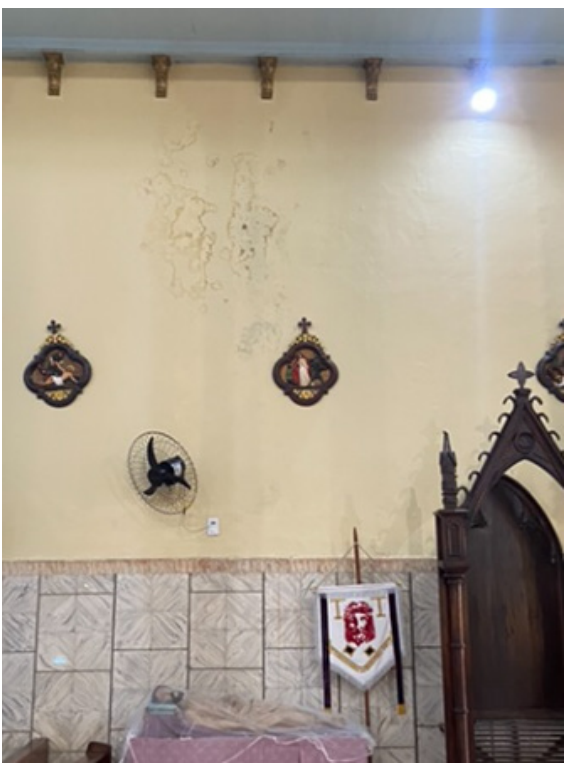
| ANOMALIA | | | | |
|---|---|---|---|--|
| MANCHA DE UMIDADE - (Fonte: Autor) | | | | |

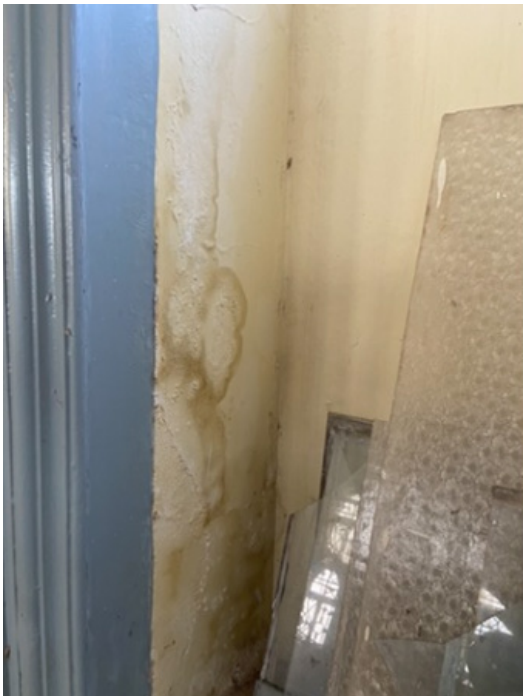
| ANOMALIA | | | | |
|---|---|---|---|---|
| EFLORESCÊNCIA | | | | |

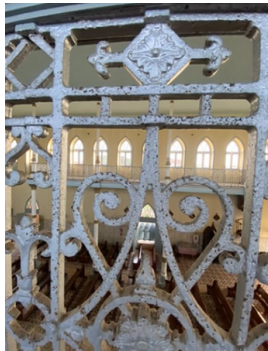
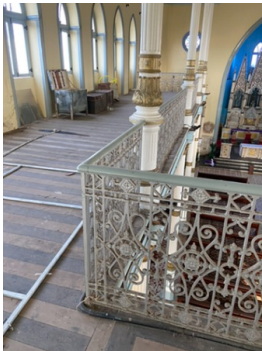
| ANOMALIA | | | | |
|---|---|---|---|--|
| CORROSÃO METÁLICA - (Fonte: Autor) | | | | |

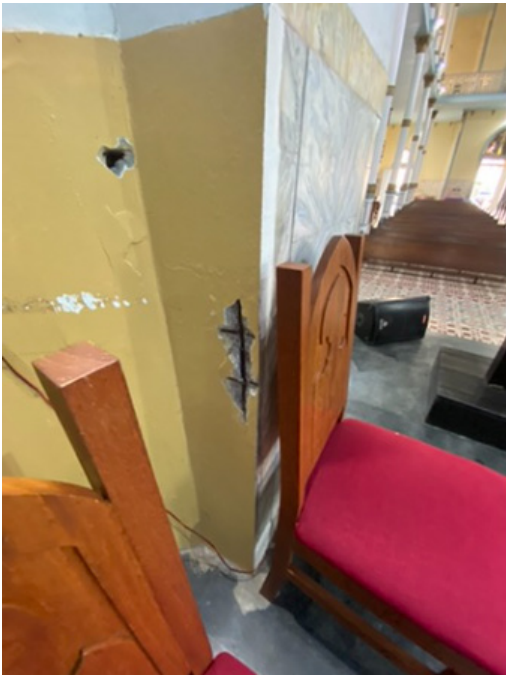
| ANOMALIA | | | | |
|---|---|---|---|--|
| DEFRONTE AO SALÃO PRINCIPAL | | | | |

| ANOMALIA | | | | |
|---|---|---|---|--|
| Corrosão devido à exposição prolongada da armadura a umidade e agentes agressivos, sem manutenção preventiva. A corrosão poderá comprometer a integridade da estrutura se não for tratada, resultando em perda de capacidade portante, além de riscos à segurança da edificação. | | | | |

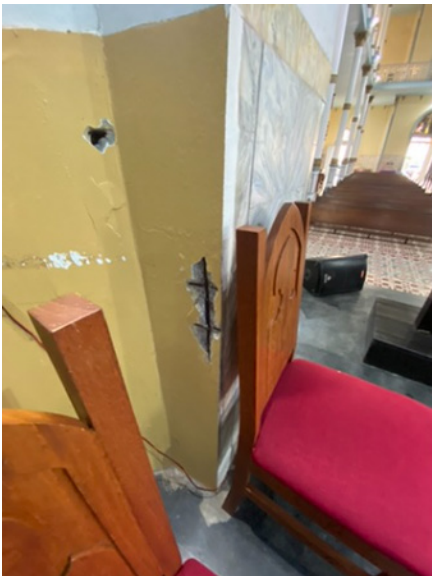
| ANOMALIA | | | | | | |
|---|---|---|--|--|---|---|
| DESAGREGAÇÃO DO REVESTIMENTO | | | | | | |

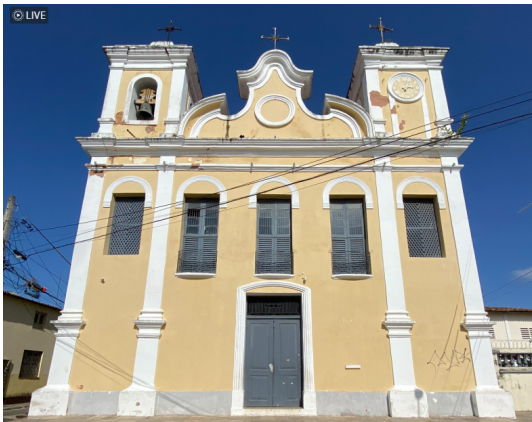
| ANOMALIA | | | | | |
|---|---|---|---|---|--|
| MANCHA DE UMIDADE | | | | | |

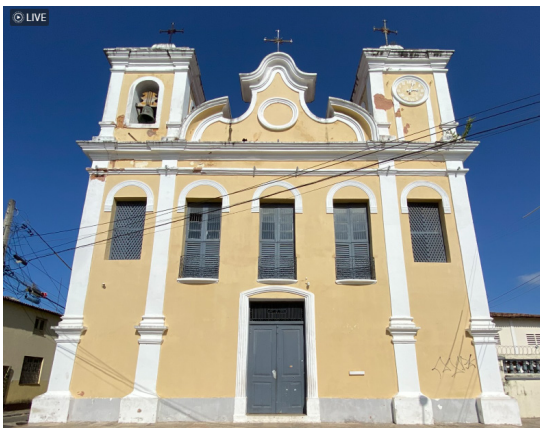
| ANOMALIA | | | | |
|---|---|---|---|--|
| DESAGREGAÇÃO DA PINTURA DE FACHADA -<br>(Fonte: Autor) | | | | |

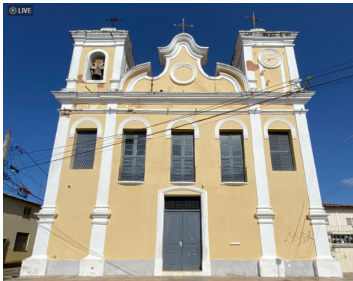
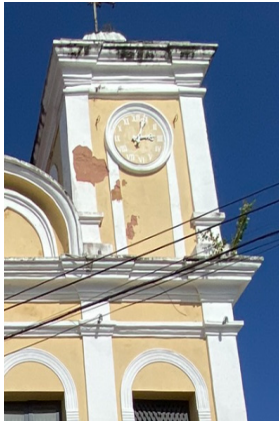
| ANOMALIA | | | | |
|---|---|---|---|--|
| VEGETAÇÃO - (Fonte: Autor) | | | | |

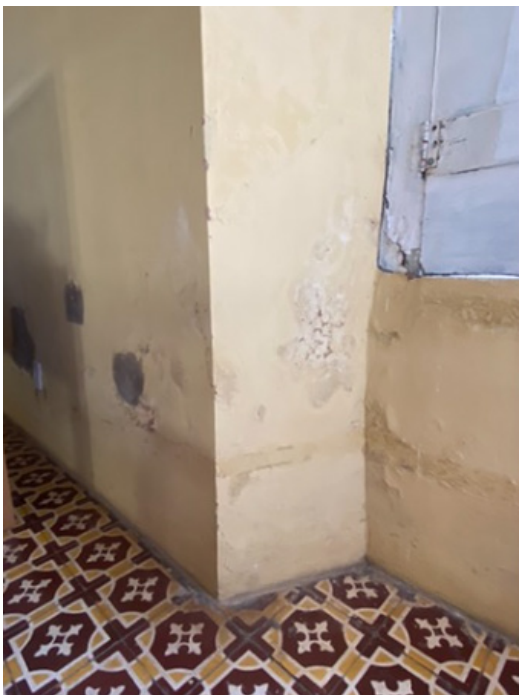
| ANOMALIA | | | | |
|---|---|---|---|--|
| | | | MANCHA DE UMIDADE - (Fonte: Autor) | |

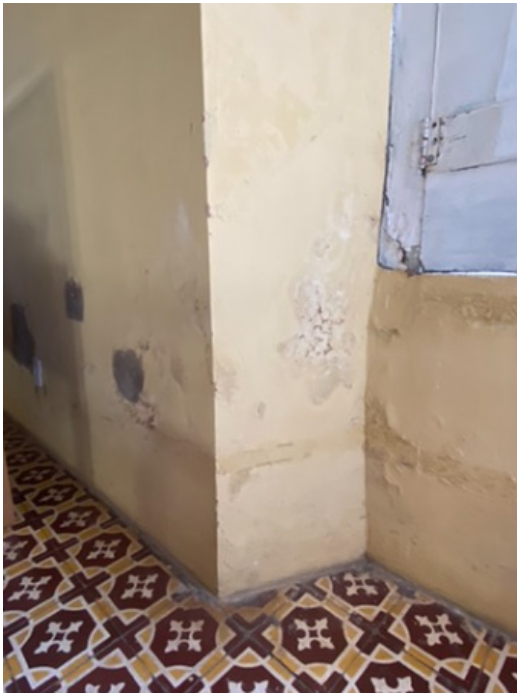
| ANOMALIA | | | | | |
|---|---|---|---|---|--|
| EFLORESCÊNCIA | | | | | |

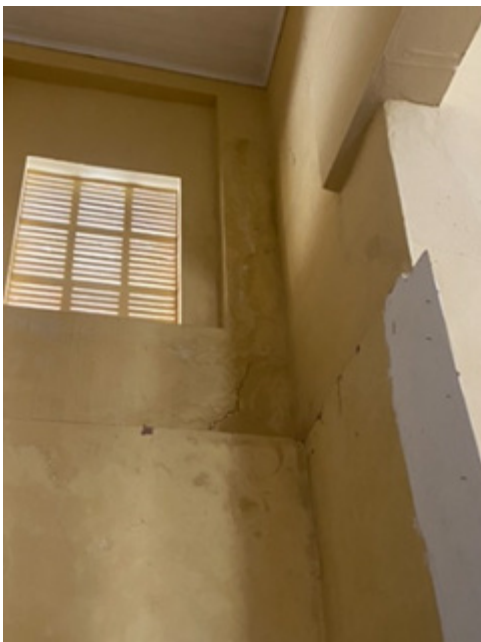
| ANOMALIA | | | | |
|---|---|---|---|--|
| | | | MANCHA DE UMIDADE - (Fonte: Autor) | |

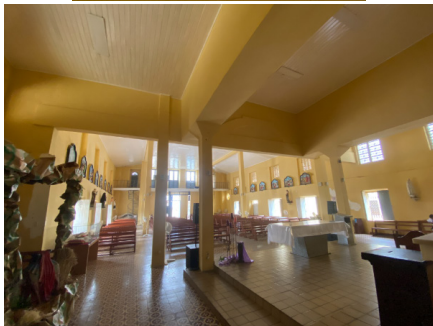
| ANOMALIA | | | | |
|---|---|---|---|--|
| FISSURA EM REGIÃO DE VIGA/PILAR -<br>(Fonte: Autor) | | | | |

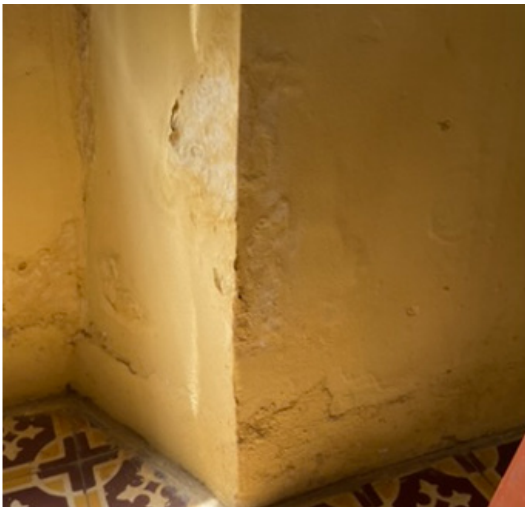
| ANOMALIA | | | | |
|---|---|---|---|---|
| EFLORESCÊNCIA | | | | |

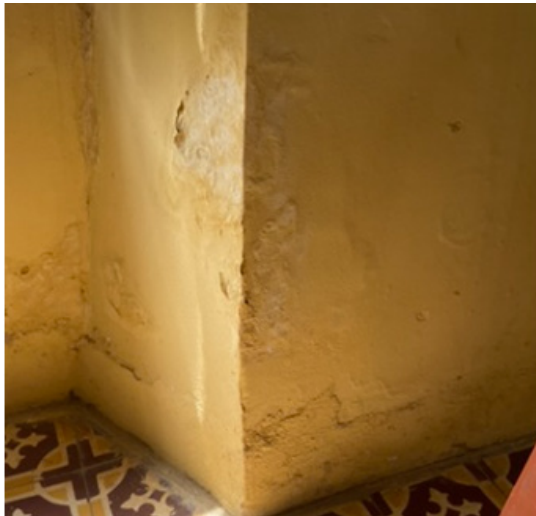
| ANOMALIA | | | | |
|---|---|---|---|---|
| UMIDADE ASCENDENTE | | | | |

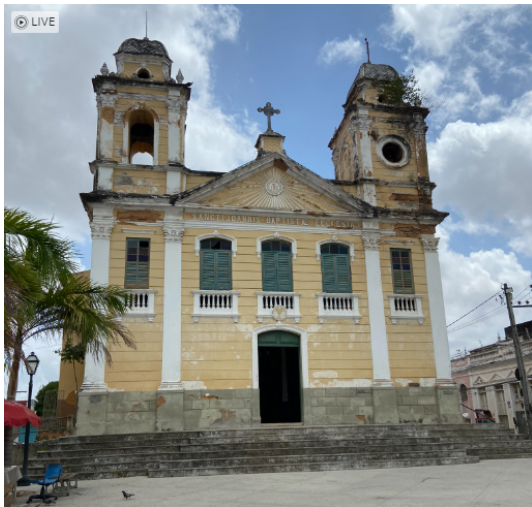
| ANOMALIA | | | | | |
|---|---|---|---|---|--|
| VEGETAÇÃO | | | | | |

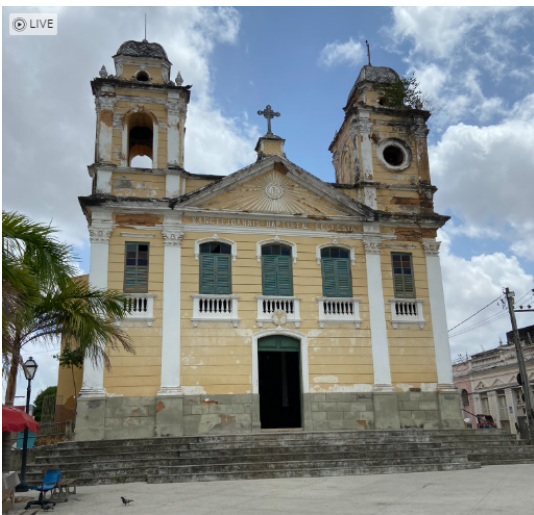
| ANOMALIA | | | | |
|---|---|---|---|--|
| | | | MANCHA DE UMIDADE - (Fonte: Autor) | |

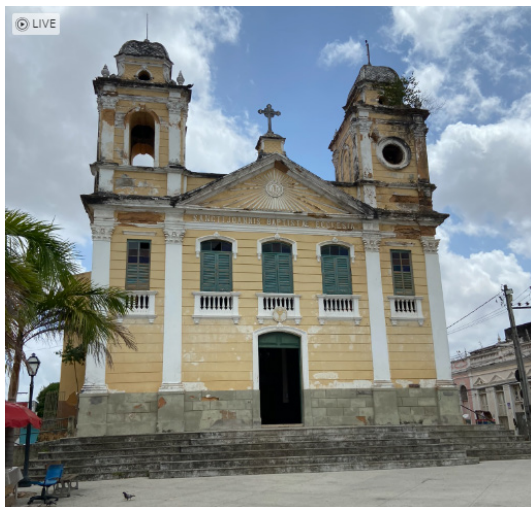
| ANOMALIA | | | | |
|---|---|---|---|---|
| DESAGREGAÇÃO DE REVESTIMENTO | | | | |

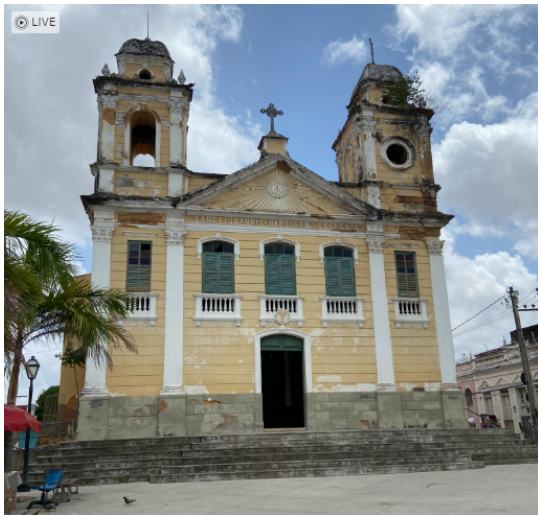
| ANOMALIA | | | | |
|---|---|---|---|---|
| EFLORESCÊNCIA | | | | |

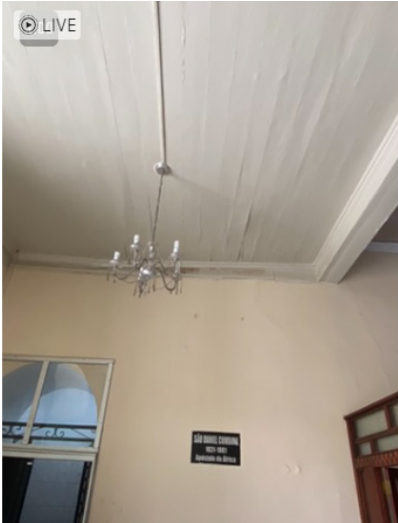
| ANOMALIA | | | | |
|---|---|---|---|--|
| A anomalia é resultado de envelhecimento natural e exposição prolongada às condições ambientais internas. Trata-se de um problema de degradação localizado, sem comprometimento estrutural, exigindo intervenções pontuais de conservação e restauro. Sem intervenção, as áreas de desgaste tendem a evoluir de forma médio prazo, ampliando a degradação visual do forro de madeira. Em médio prazo, pode haver comprometimento parcial de componentes estruturais e maior dificuldade para recuperação. | | | | |

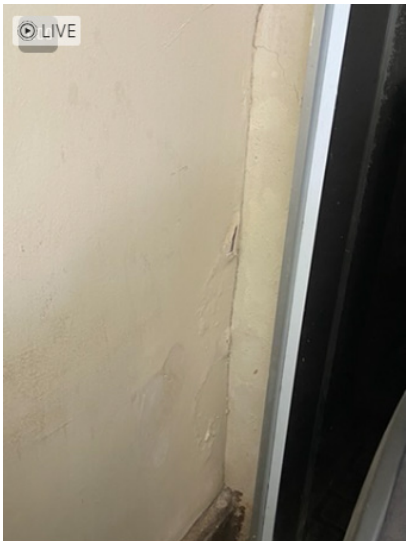
| ANOMALIA | | | | |
|---|---|---|---|--|
| | | | DESAGREGAÇÃO DO REVESTIMENTO - | |

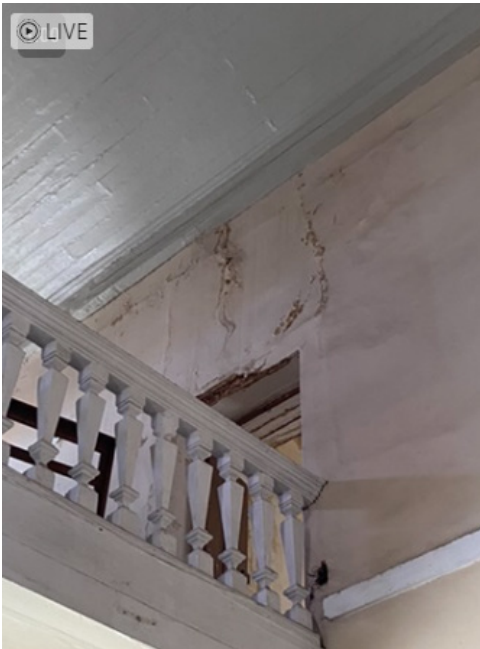
| ANOMALIA | | | | |
|---|---|---|---|--|
| MANCHA DE UMIDADE - (Fonte: Autor) | | | | |

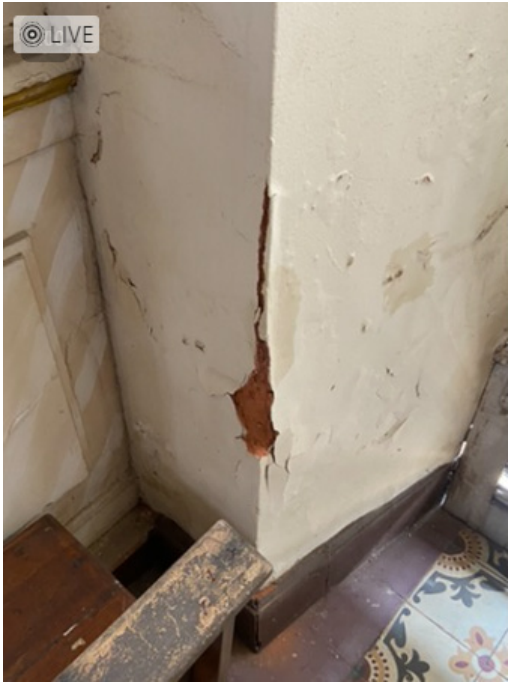
| ANOMALIA | | | |
|---|---|---|---|
| | | | DESAGREGAÇÃO DE REVESTIMENTO -<br>(Fonte: Autor) |
| Desagregação localizada causada por exposição contínua às intempéries, associada à ausência de manutenção preventiva adequada. A desagregação de revestimento no elemento linerar autoportante continuará progredindo se não houver intervenção. Isso poderá gerar infiltrações, comprometer a estrutura e acelerar o processo de degradação. | | | |

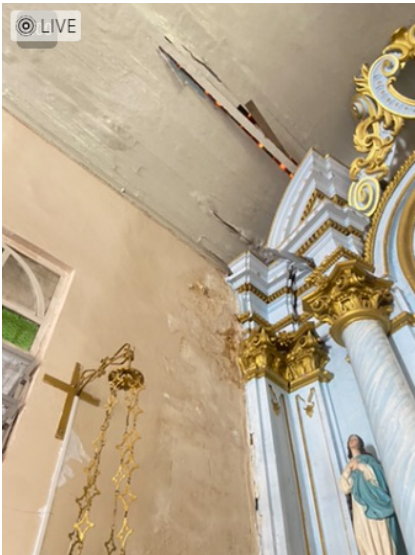
| ANOMALIA | | | | | |
|---|---|---|---|---|--|
| MANCHA DE UMIDADE | | | | | |
| Infiltração de água devido a falhas no sistema de drenagem ou desgaste natural do revestimento externo. Se as manchas de umidade não forem tratadas, podem evoluir para infiltrações mais graves, afetando a durabilidade do revestimento e a salubridade do ambiente interno, além de favorecer o aparecimento de fungos e bolor. | | | | | |

| ANOMALIA | | | | | |
|---|---|---|---|---|--|
| Identificar e corrigir as fontes de infiltração, como falhas nas calhas ou em juntas. Aplicar impermeabilizante- nas áreas afetadas e refazer o acabamento com tintas e materiais adequados para resistir à umidade. | | | | | |

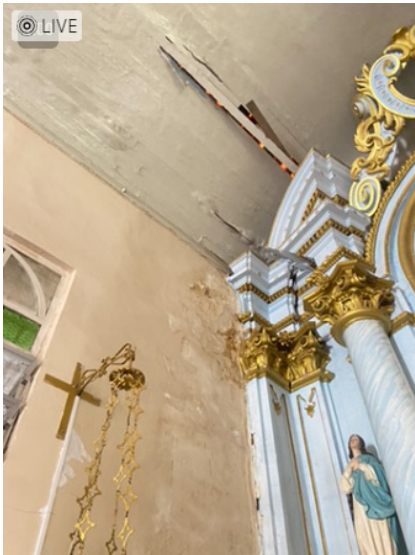
| ANOMALIA | | | | |
|---|---|---|---|--|
| O diagnóstico indica migração de umidade ascendente ou infiltração lateral, promovendo a formação de sais solúveis na superfície. A eflorescência, embora geralmente de caráter estético, pode causar degradação superficial se não tratada, promovendo o desgaste do revestimento e permitindo a entrada de mais umidade. Isso pode levar a problemas estruturais a médio prazo, caso não seja controlada. | | | | |

| ANOMALIA | | | | |
|---|---|---|---|--|
| A correção envolve a remoção mecânica das crostas de sais com escova de cerdas macias, seguida de limpeza da superfície com solução diluída de vinagre ou água desmineralizada. É crucial melhorar a impermeabilização e revisar o sistema de drenagem para minimizar a penetração de umidade. | | | | |

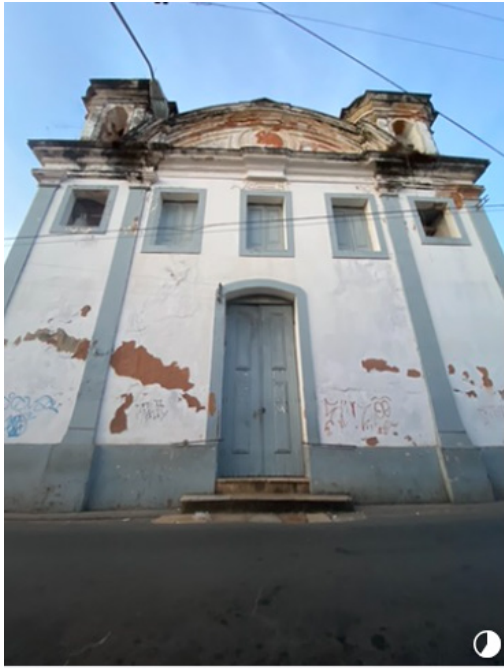
| ANOMALIA | | | |
|---|---|---|---|
| VEGETAÇÃO - (Fonte: Autor) | | | |
| Proliferação de vegetação devido à falta de manutenção periódica e ao acúmulo de matéria orgânica em fissuras e juntas expostas. A presença de vegetação, especialmente em torres e juntas, pode levar à infiltração de água e ao desgaste acelerado dos materiais, comprometendo a integridade da estrutura e aumentando o risco de danos por infiltrações ou rachaduras. | | | |

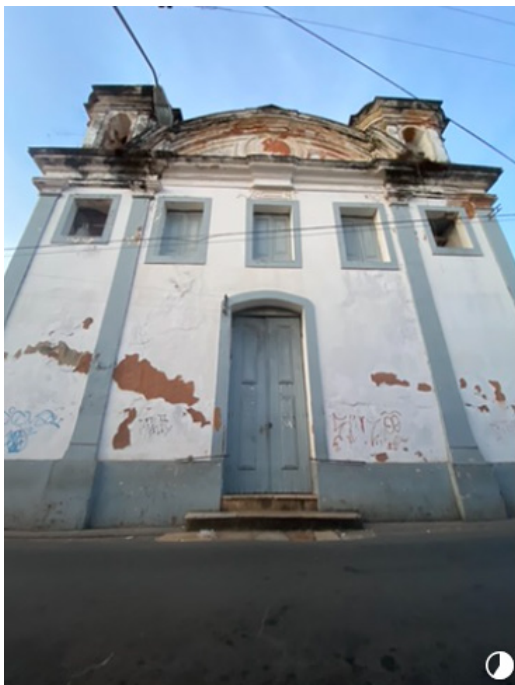
| ANOMALIA | | | | |
|---|---|---|---|--|
| MANCHA DE UMIDADE - (Fonte: Autor) | | | | |
| Infiltração de água devido a falhas no sistema de drenagem ou desgaste natural do revestimento externo. Se as manchas de umidade não forem tratadas, podem evoluir para infiltrações mais graves, afetando a durabilidade do revestimento e a salubridade do ambiente interno, além de favorecer o aparecimento de fungos e bolor. | | | | |

| ANOMALIA | | | | |
|---|---|---|---|--|
| Identificar e corrigir as fontes de infiltração, como falhas nas calhas ou em juntas. Aplicar impermeabilizante nas áreas afetadas e refazer o acabamento com tintas e materiais adequados para resistir à umidade. | | | | |

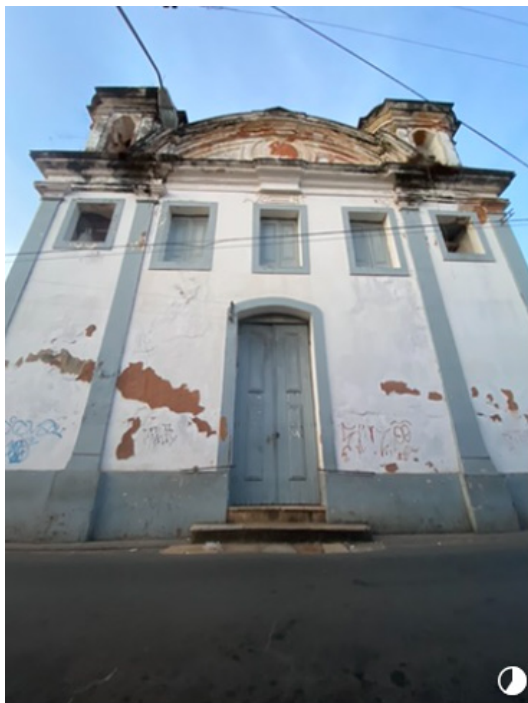
| ANOMALIA | | | | | |
|---|---|---|---|---|--|
| DESAGREGAÇÃO DE REVESTIMENTO | | | | | |
| Desagregação localizada causada por exposição contínua às intempéries, associada à ausência de manutenção preventiva adequada. A desagregação de revestimento na fachada continuará progredindo se não houver intervenção, especialmente em regiões expostas às intempéries. Isso poderá gerar infiltrações, comprometer os elementos decorativos e acelerar o processo de degradação. | | | | | |

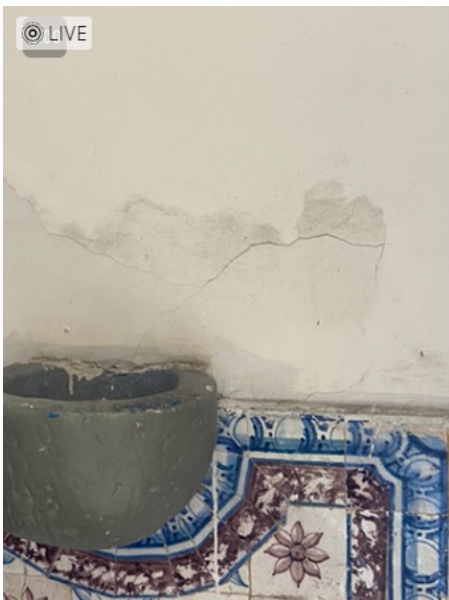
| ANOMALIA | | | | |
|---|---|---|---|--|
| FISSURA EM PAREDE | | | | |
| Fissura decorrente de retração ou esforços estruturais, associada à falta de manutenção preventiva e controle de dilatação. Se não tratada, a fissura pode se alargar, permitindo infiltrações e comprometendo a integridade estrutural, além de afetar a estética do altar. | | | | |

| ANOMALIA | | | | |
|---|---|---|---|--|
| Selar a fissura com argamassa flexível ou resina epóxi, reforçando a área com tela de fibra de vidro. Essa técnica permite prevenir e corrigir fissuras, trincas e rachaduras ocasionadas por diferenças térmicas (expansão e retração), fatores climáticos e pelo maus-tratos nas superfícies, se necessário. Finalizar com o acabamento adequado, garantindo uniformidade e proteção | | | | |

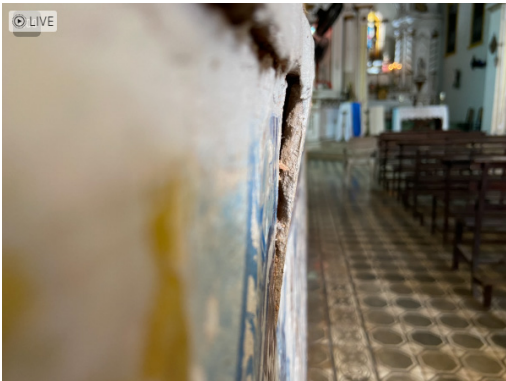
| ANOMALIA | | | | |
|---|---|---|---|---|
| DESAGREGAÇÃO DO AZULEJO | | | | |

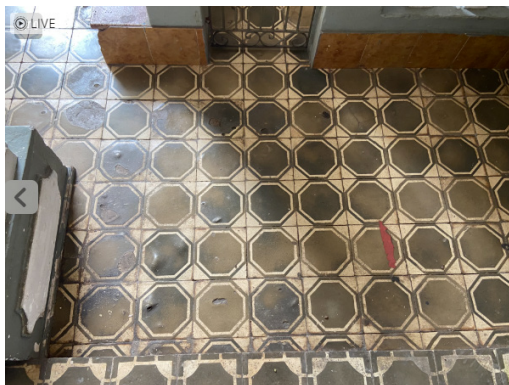
| ANOMALIA | | | | |
|---|---|---|---|---|
| DESAGREGAÇÃO DO AZULEJO DO PISO DA IGREJA | | | | |

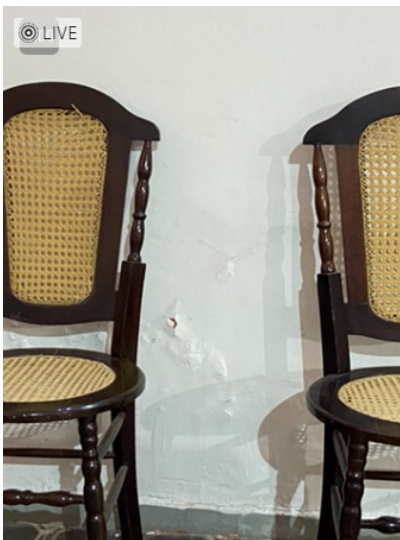
| ANOMALIA | | | | | |
|---|---|---|---|---|--|
| UMIDADE | | | | | |

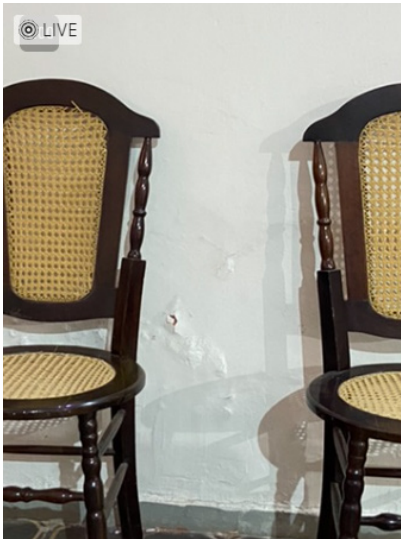
| ANOMALIA | | | | |
|---|---|---|---|--|
| DESAGREGAÇÃO DO REVESTIMENTO -<br>(Fonte: Autor) | | | | |

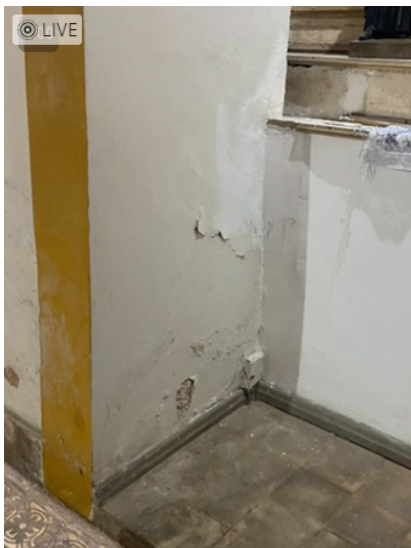
| ANOMALIA | | | | |
|---|---|---|---|--|
| | | | DESAGREGAÇÃO DO REVESTIMENTO - (Fonte: Autor) | |
| Sua ocorrência pode ser por várias causas, tais como o baixo teor de aglomerante, excesso de elementos finos na areia, falha na proporção adequada de cal e água, presença de ligantes hidráulicos causando elevada rigidez, elevada umidade em parede que, reagindo com sais, se dá a cristalização, com a evaporação da água que atinge a superfície da parede e em paredes externas a presença de ventos, poeira e areia, intensifica o desgaste contínuo do revestimento sendo agravado pela variação de temperatura. | | | | |

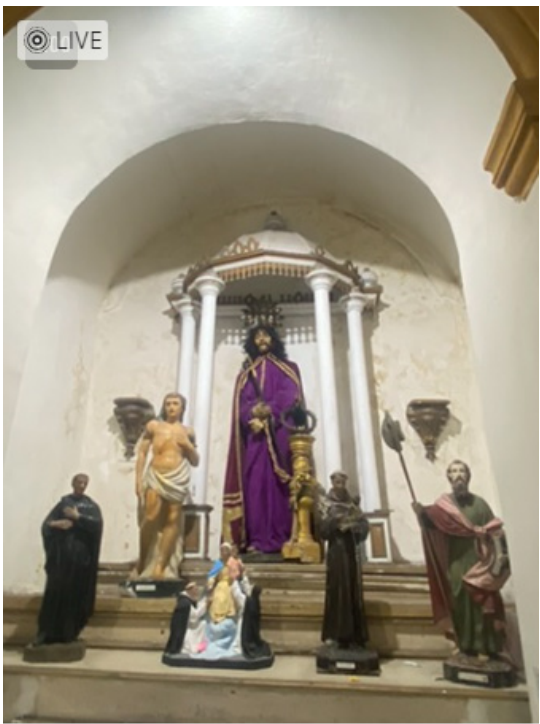
| ANOMALIA | | | | |
|---|---|---|---|--|
| MANCHA DE UMIDADE - (Fonte: Autor) | | | | |

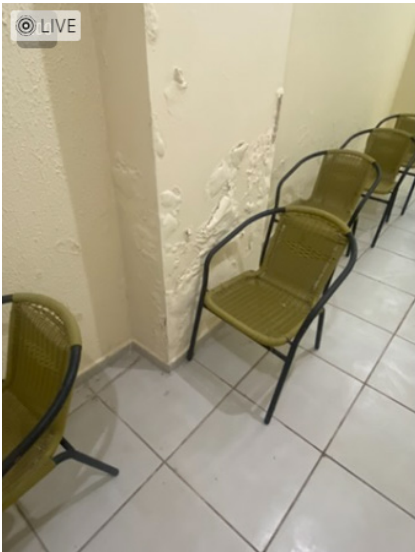
| ANOMALIA | | | | |
|---|---|---|---|--|
| UMIDADE NO PILAR - (Fonte: Autor) | | | | |

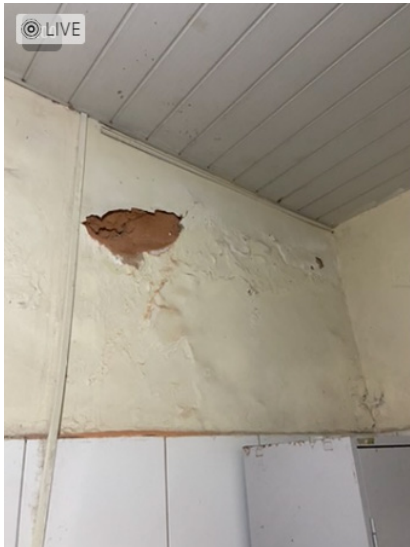
| ANOMALIA | | | | |
|---|---|---|---|--|
| COZINHA DA SACRISTIA | | | | |

| ANOMALIA | | | | |
|---|---|---|---|--|
| | | | DESAGREGAÇÃO DE REVESTIMENTO - | |

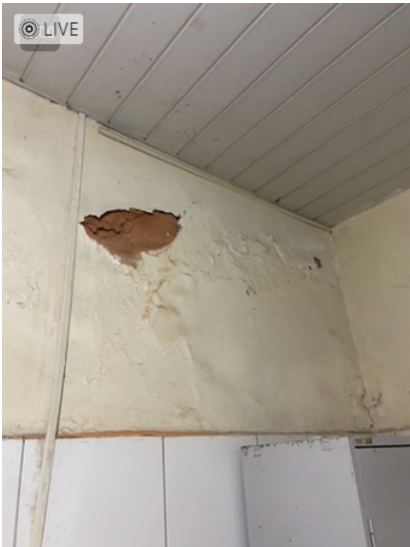
| ANOMALIA | | | | |
|---|---|---|---|---|
| UMIDADE | | | | |

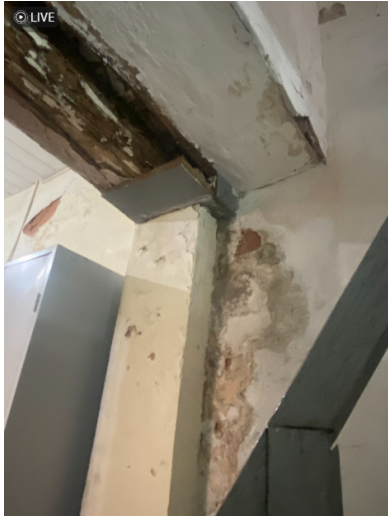
| ANOMALIA | | | | |
|---|---|---|---|--|
| <p>O diagnóstico aponta para perda de resistência da verga de madeira devido à ação de umidade e falta de manutenção regular, comprometendo sua capacidade de suporte e exigindo intervenção urgente. Se não tratada, a deterioração da verga pode comprometer a estabilidade da estrutura adjacente e favorecer o surgimento de novas manifestações patológicas, como infiltrações e fissuras. Isso pode levar à necessidade de substituição de partes mais amplas da estrutura. Além disso, a verga deteriorada corrobora para o surgimento de fissuras que saem dos vãos das esquadrias em 45°.</p> | | | | |

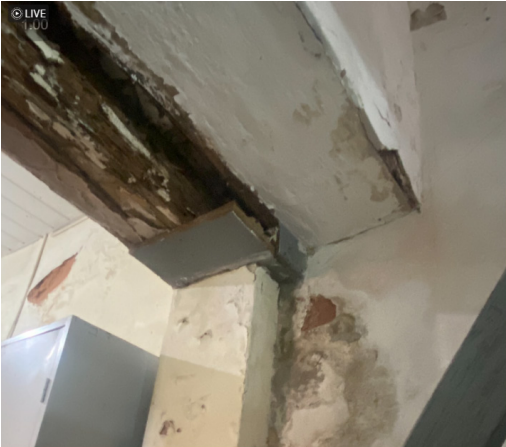
| ANOMALIA | | | | |
|---|---|---|---|--|
| Sua ocorrência pode ser por várias causas, tais como o baixo teor de aglomerante, excesso de elementos finos na areia, falha na proporção adequada de cal e água, presença de ligantes hidráulicos causando elevada rigidez, elevada umidade em parede que, reagindo com sais, se dá a cristalização, com a evaporação da água que atinge a superfície da parede e em paredes externas a presença de ventos, poeira e areia, intensifica o desgaste contínuo do revestimento sendo agravado pela variação de temperatura. | | | | |

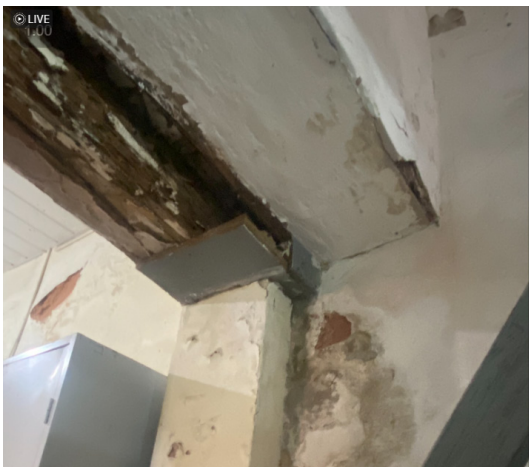
| ANOMALIA | | | | |
|---|---|---|---|---|
| MANCHAS DE UMIDADE | | | | |

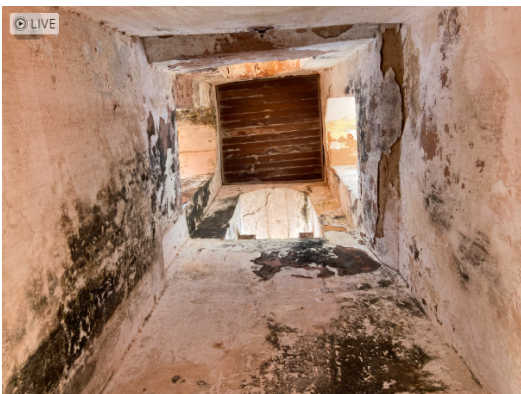
| ANOMALIA | | | | |
|---|---|---|---|--|
| Infiltração de água devido a falhas no sistema de drenagem ou desgaste natural do revestimento externo. Se as manchas de umidade não forem tratadas, podem evoluir para infiltrações mais graves, afetando a durabilidade do revestimento e a salubridade do ambiente interno, além de favorecer o aparecimento de fungos e bolor. | | | | |

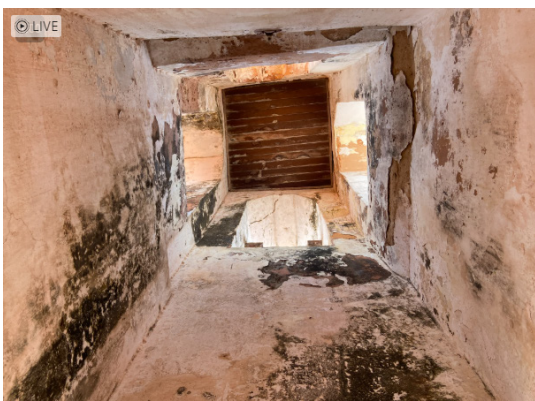
| ANOMALIA | | | | |
|---|---|---|---|---|
| DESAGREGAÇÃO DO REVESTIMENTO DE PAREDE | | | | |
