PRAÇAS E AVENIDAS DE SÃO LUÍS

Arborização Urbana

MARANHÃO

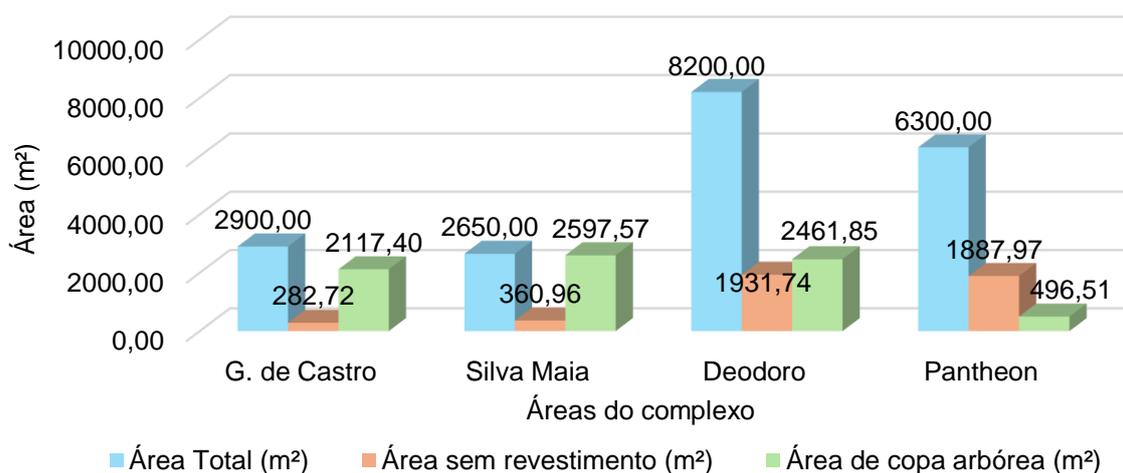
Figura 11 - Utilização do solo na área individual no Complexo Deodoro

É possível observar através dos dados que o percentual da área do solo do complexo revestido com cimento polido, que 87,16% da área total, facilitando o escoamento superficial e dificultando a infiltração e percolação das águas pluviais, essa área tem também 61,73% de área sem cobertura vegetal,

Foi registrado no levantamento através de medidas diretas, que a área do complexo mede aproximadamente vinte mil e cinquenta metros quadrados (20.050 m²), tem também aproximadamente apenas dois mil e quinhentos e setenta e cinco metros quadrados (2.575,42 m²), 12,84% de área superficial do solo sem revestimento, área utilizada para infiltração e percolação das águas pluviais, sendo essa área, a mesma em que estão localizados os indivíduos do conjunto arbóreo (Figura 11).

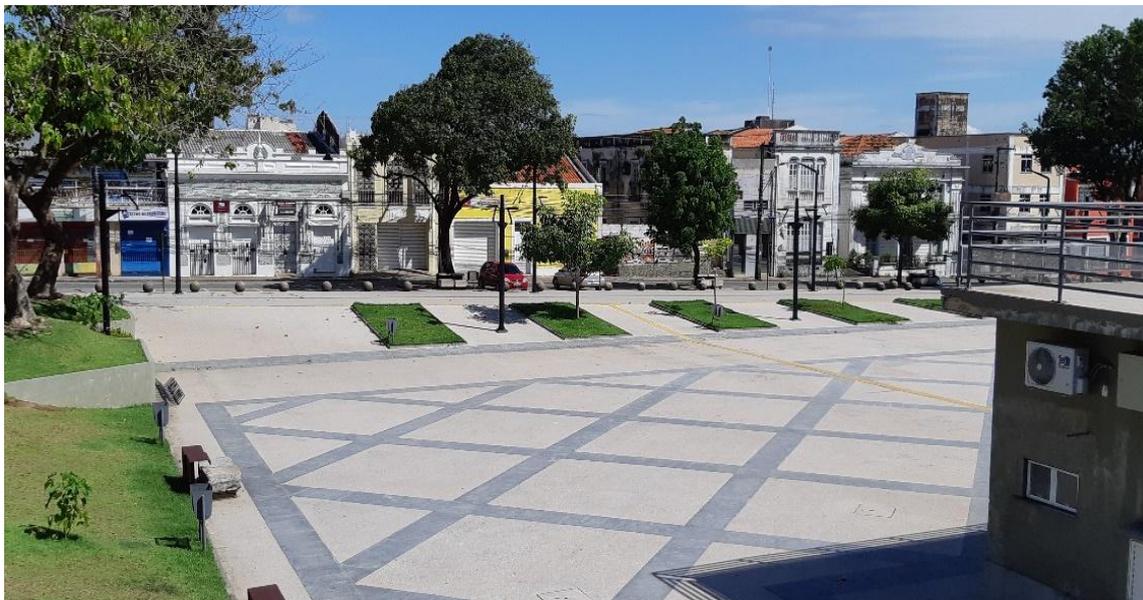
Figura 12 - Áreas do complexo revestidas com cimento polido.

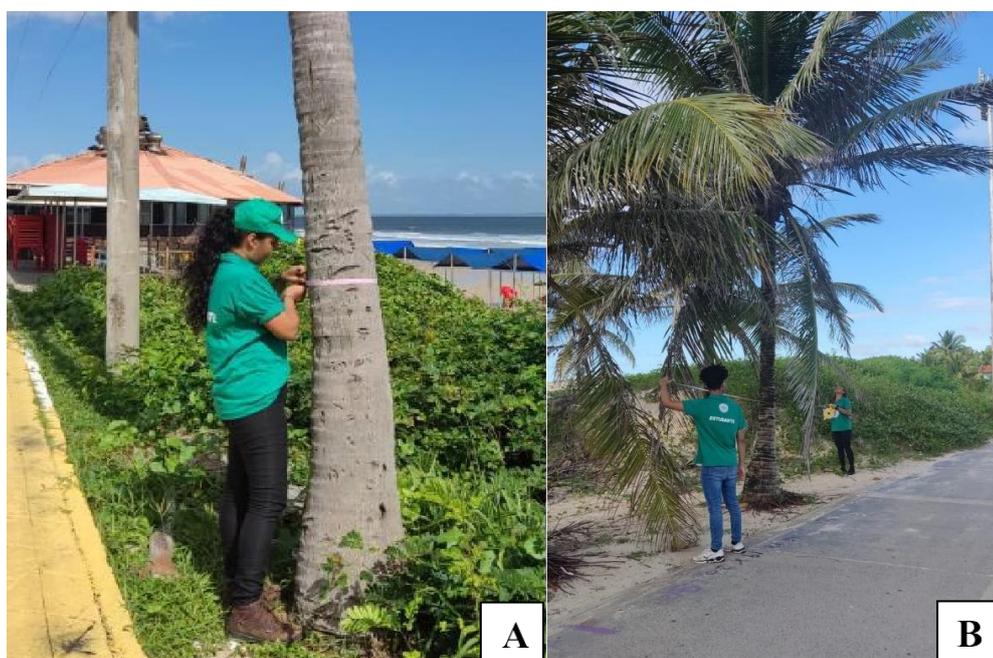
Figura 2 - Medida da circunferência à altura do peito (CAP) (A) e do diâmetro da copa (B), São Luís – MA.

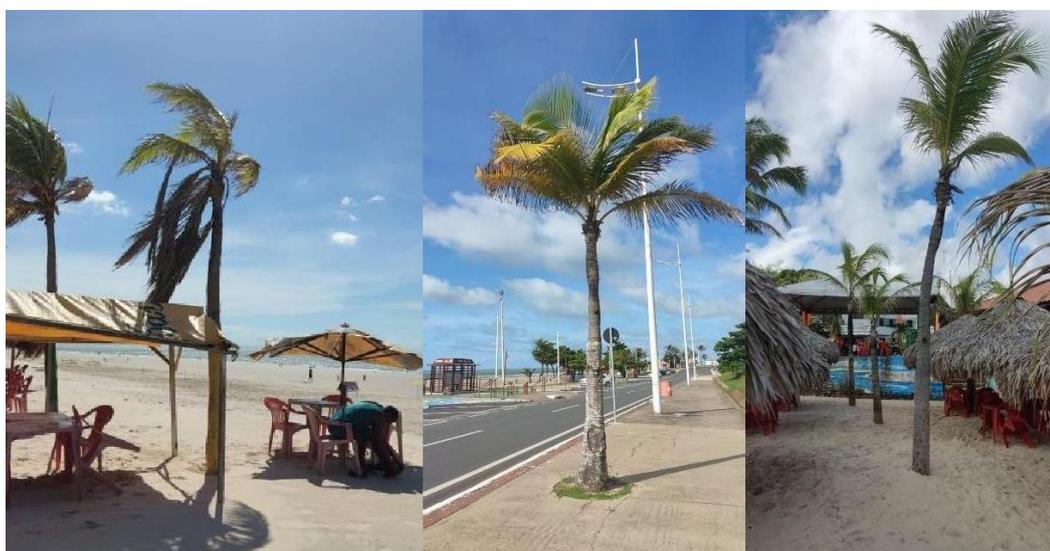
Figura 5 - Coqueiros com deficiência nutricional, com amarelecimento das folhas, atrofia do crescimento e menor produção, Avenida Litorânea, São Luís – MA.

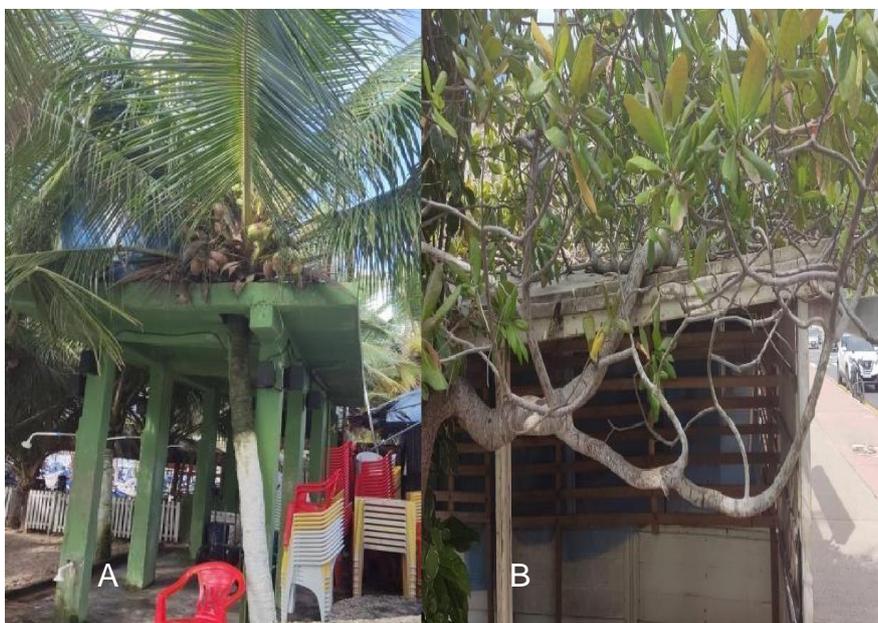
Figura 8. Copas com contato com a edificação (A) e entrelaçado a edificação (B) na Avenida Litorânea, São Luís – MA.

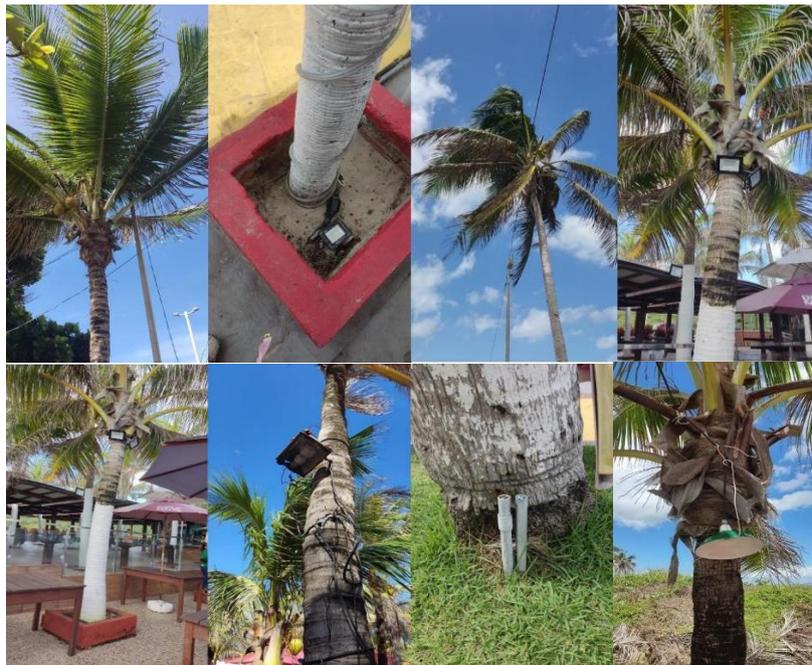
Figura 9. Interferência de fiação elétrica nas palmeiras da Avenida Litorânea

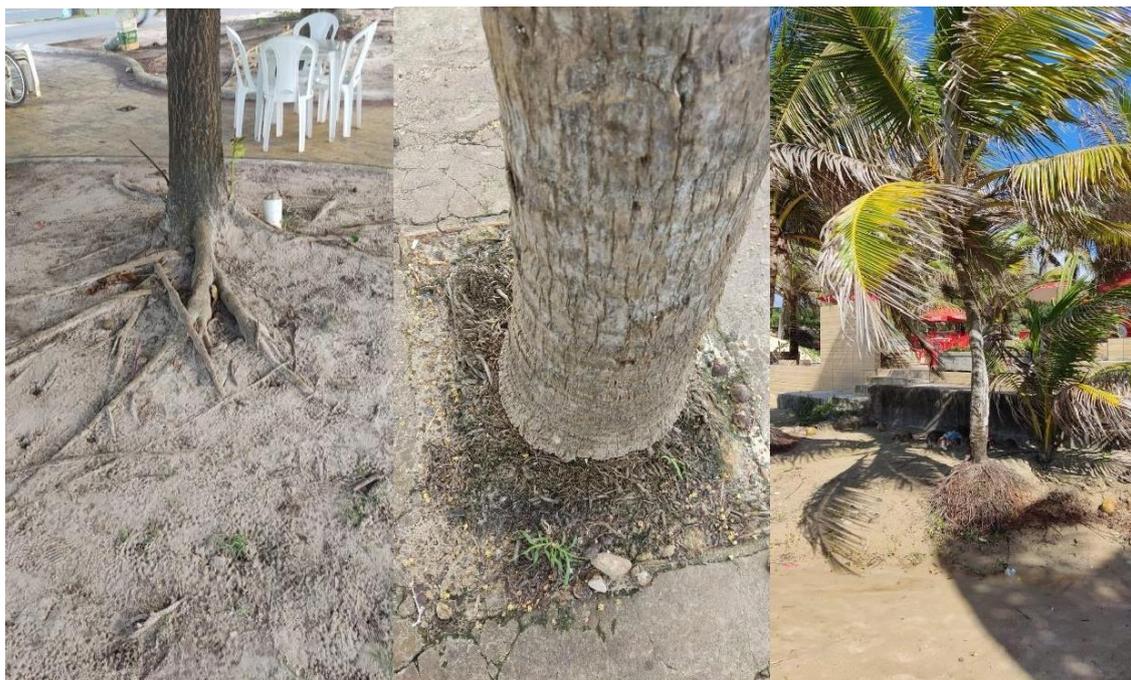
Observou-se que as 1045 árvores avaliadas não apresentaram danos à estrutura das calçadas, quatro estavam com raízes expostas com danos nas calçadas e nove com raízes expostas devido estarem na faixa de área e sofrerem influência da maré (Figura 10). Também foi observado muitos casos de árvores sem área de infiltração ocasionando um déficit nutricional das mesmas (Figura 11).

Figura 11. Interferência das raízes nas calçadas na Avenida Litorânea, São Luís – MA.

A maioria das árvores avaliadas não provocou danos às estruturas das calçadas. É importante para o planejamento de áreas verdes, selecionar espécies com menor potencial de danos às calçadas tornando a arborização sustentável e benéfica para a cidade e seus habitantes.

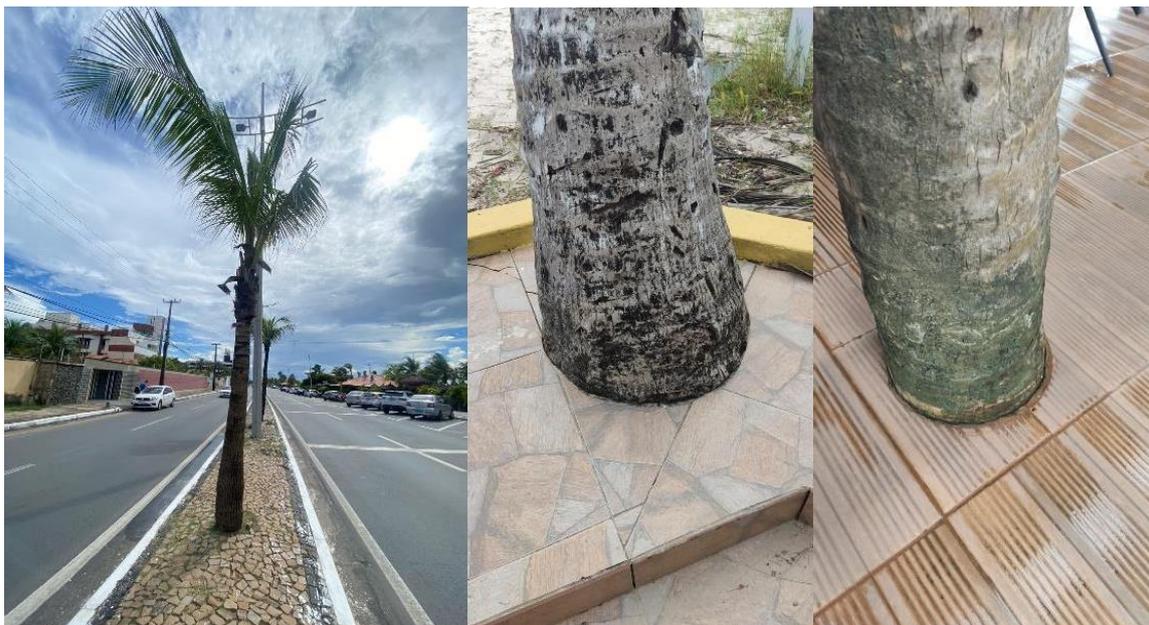
Figura 12. Árvores sem área de infiltração na Avenida Litorânea, São Luís – MA.

As árvores sem área de infiltração comprometem a absorção de nutrientes e água, prejudicando a saúde e o crescimento das árvores. Os coqueiros em áreas urbanas devem ser plantados e manejados com área livre permeável de variar de 0,60 a 1 m de raio.

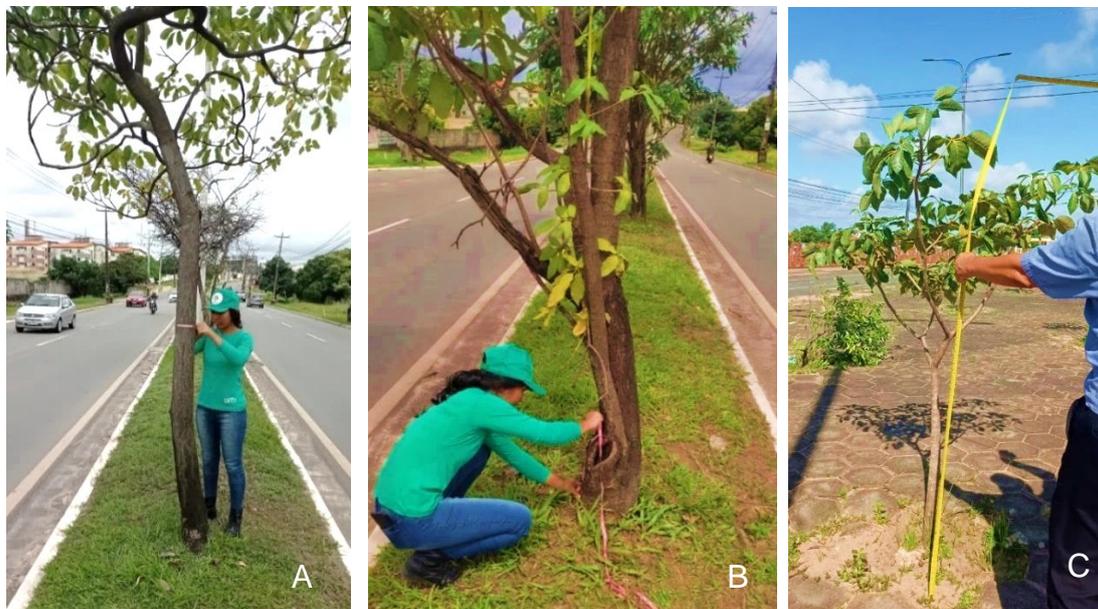
Figura 2 - Medição da circunferência na altura do peito (A), altura fuste (B), altura do total (C) de indivíduos amostrados no canteiro central da Avenida dos Holandeses.

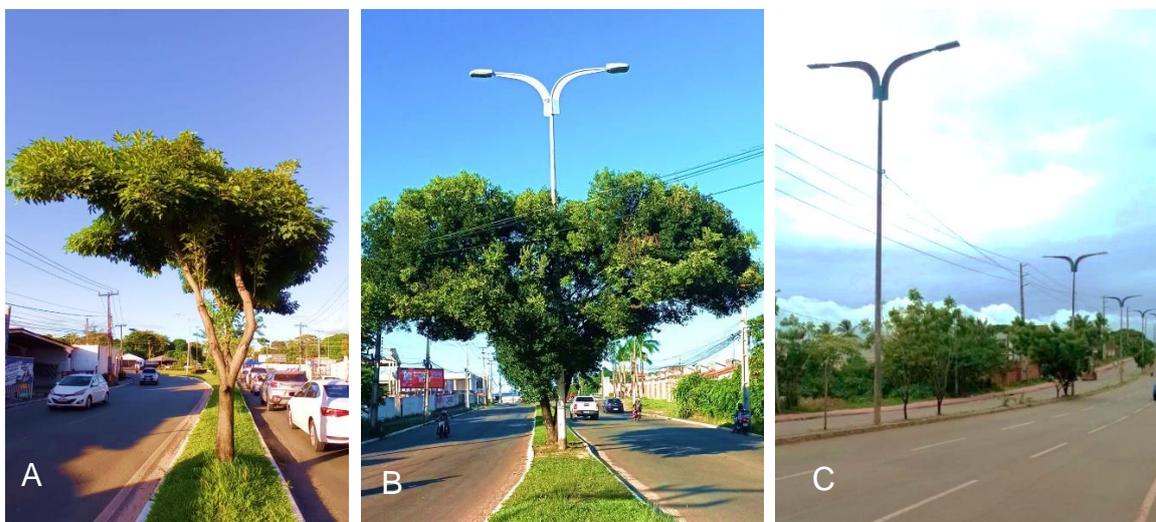
Figura 9 - Indivíduos arbóreos no canteiro central sem fiação (A), com presença de fiação no meio da copa (B) no município de São Luís, fiação acima da copa no município de São José de Ribamar (C).

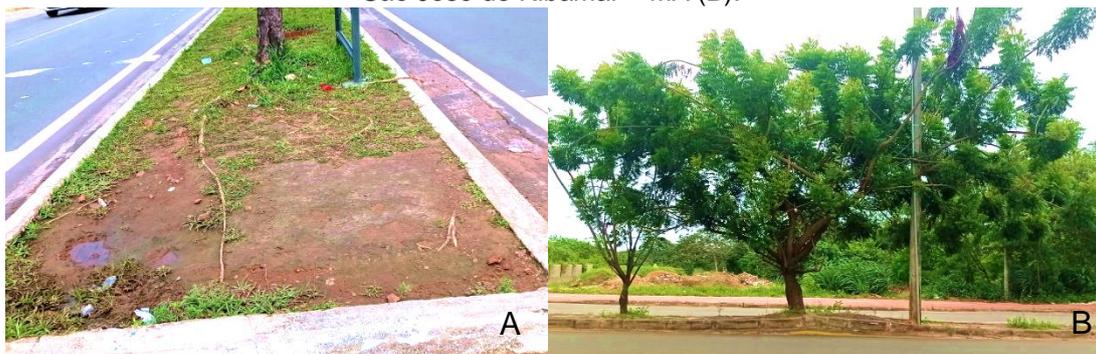
Figura 10 - Raízes expostas no canteiro central no município de São Luís (A), no município de São José de Ribamar – MA (B).

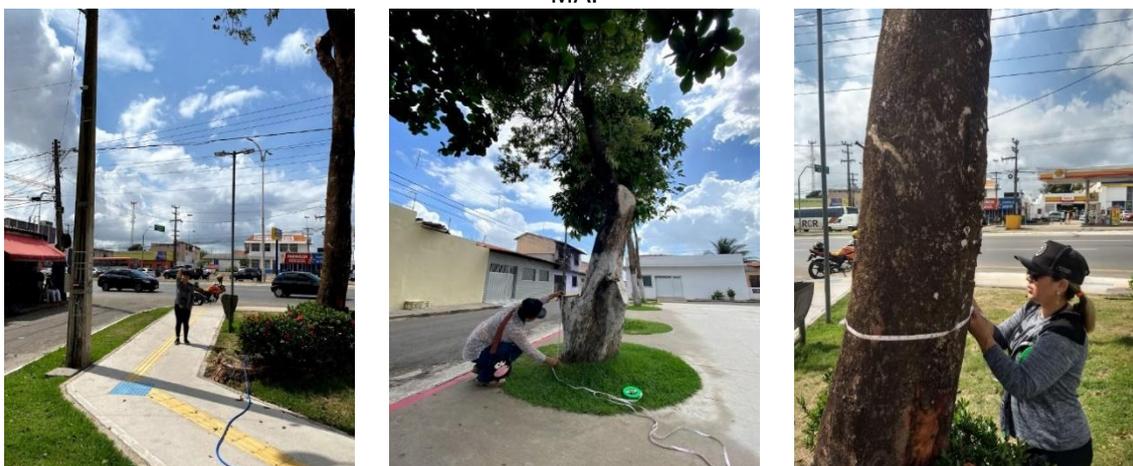
Figura 2 - Medidas da circunferência da árvore (CAP), altura total e altura do fuste, São Luís – MA.

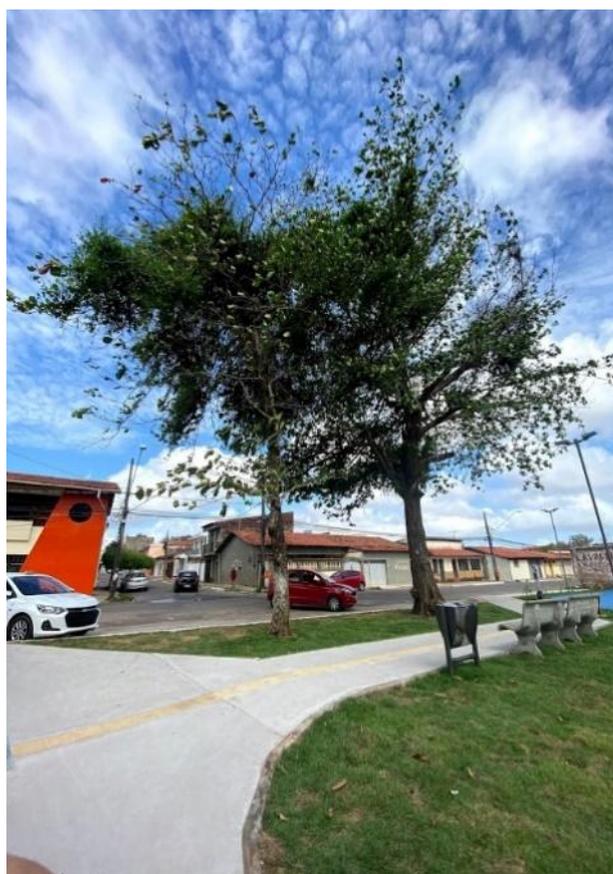
Figura 17 – Exemplar apresentando erva de passarinho em alto grau de severidade, na Praça das Mães localizada na Avenida III, Bairro Cohab, município de São Luís – MA

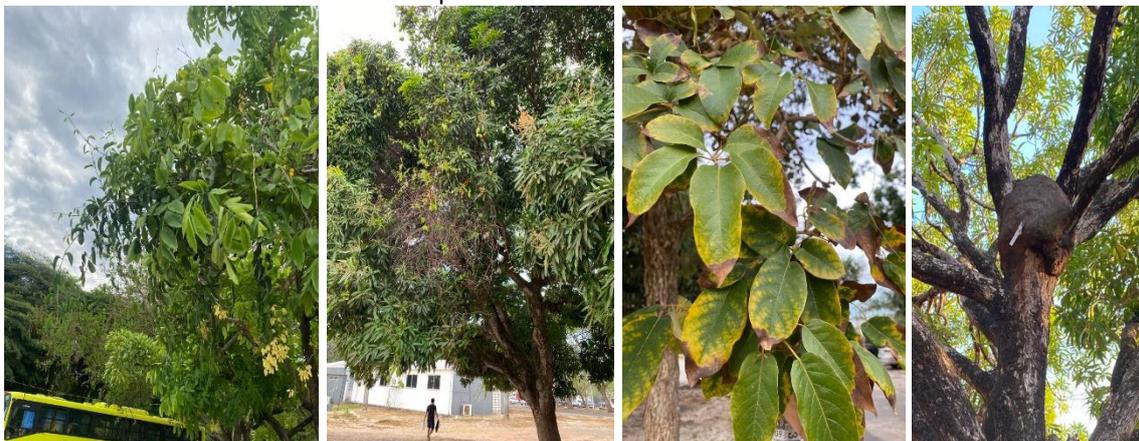
Figura 6 - Indivíduos com a presença de erva-de-passarinho, cupim e manchas foliares no Campus universitário – UEMA.

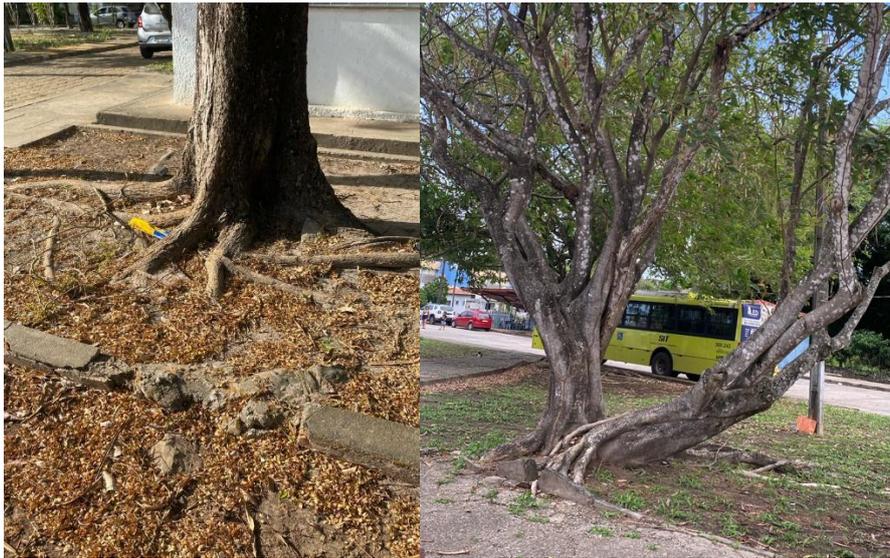
Figura 10 - Sistema radicular exposto, causando danos e quebra de calçadas.

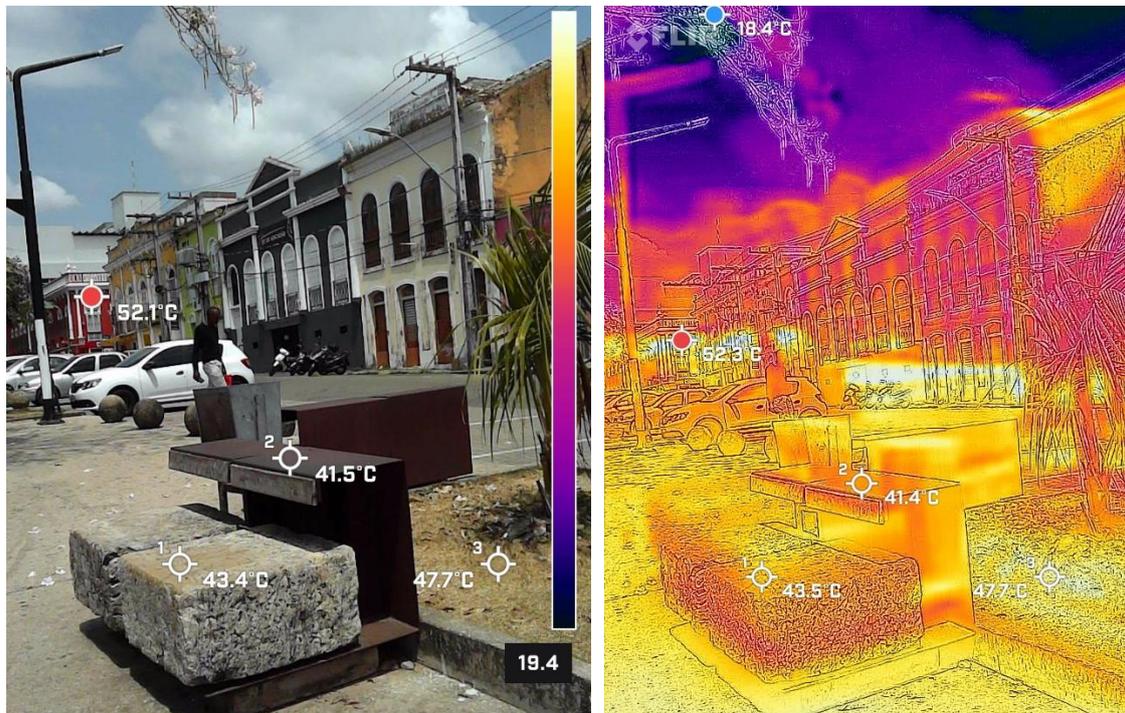
Figura 8 - Fotos de área a sol pleno indica a temperatura dos bancos de pedra em 43,5 °C e a chapa de aço corten do mobiliário a 41,4 °C. Por outro lado, o estado do gramado seco e compactado no mês BRÓ, alcançou a temperatura de 47,7°C. ao longe uma fachada vermelha alcançou 52,1°C.

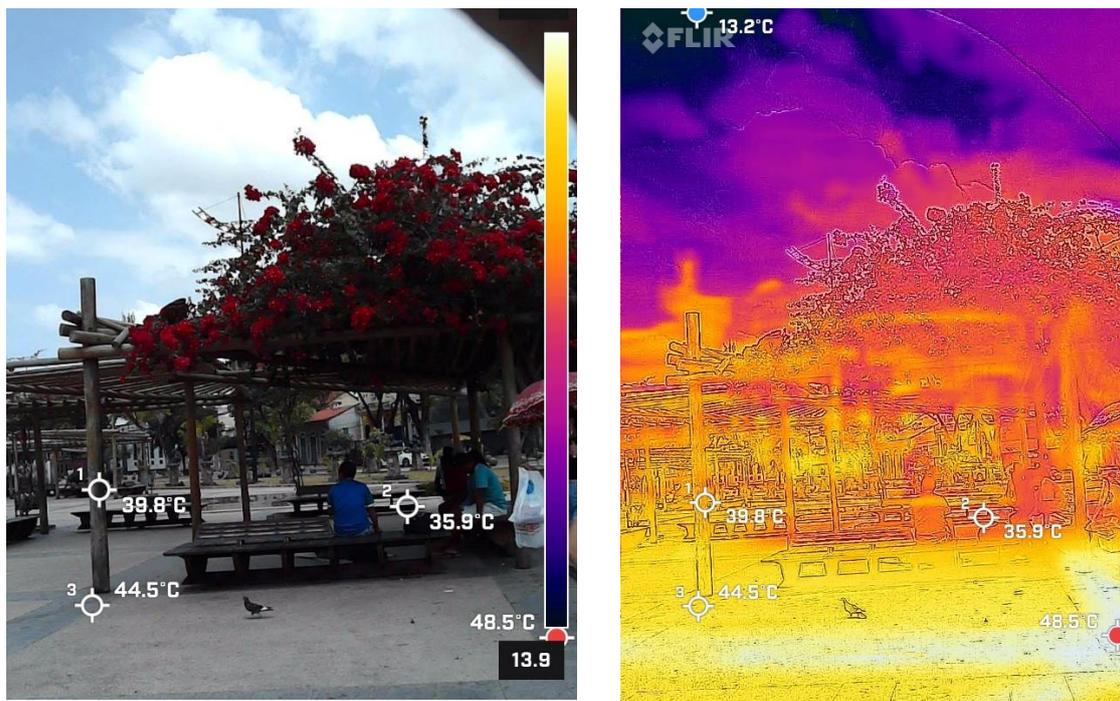
Figura 9 – A medição nessa foto recolheu a temperatura de 35,9°C abaixo da sombra do caramanchão de primavera. O tronco de madeira a pleno sol apresentou 39,8 °C e o piso em pedra 44,5° próximo ao caramanchão e mais distante em pleno sol 48,5°C.

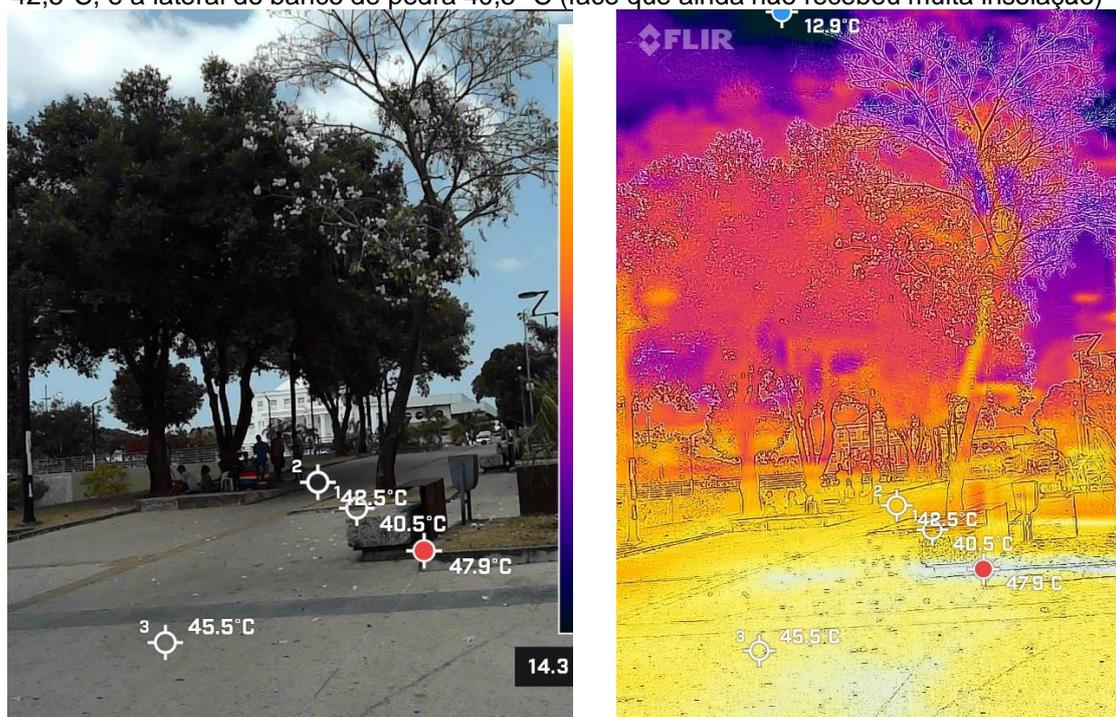
Figura 10 - Ao sol pleno, o piso de pedra apresentou 45,5 °C, o topo do banco de pedra 42,5°C, e a lateral do banco de pedra 40,5 °C (face que ainda não recebeu muita insolação)

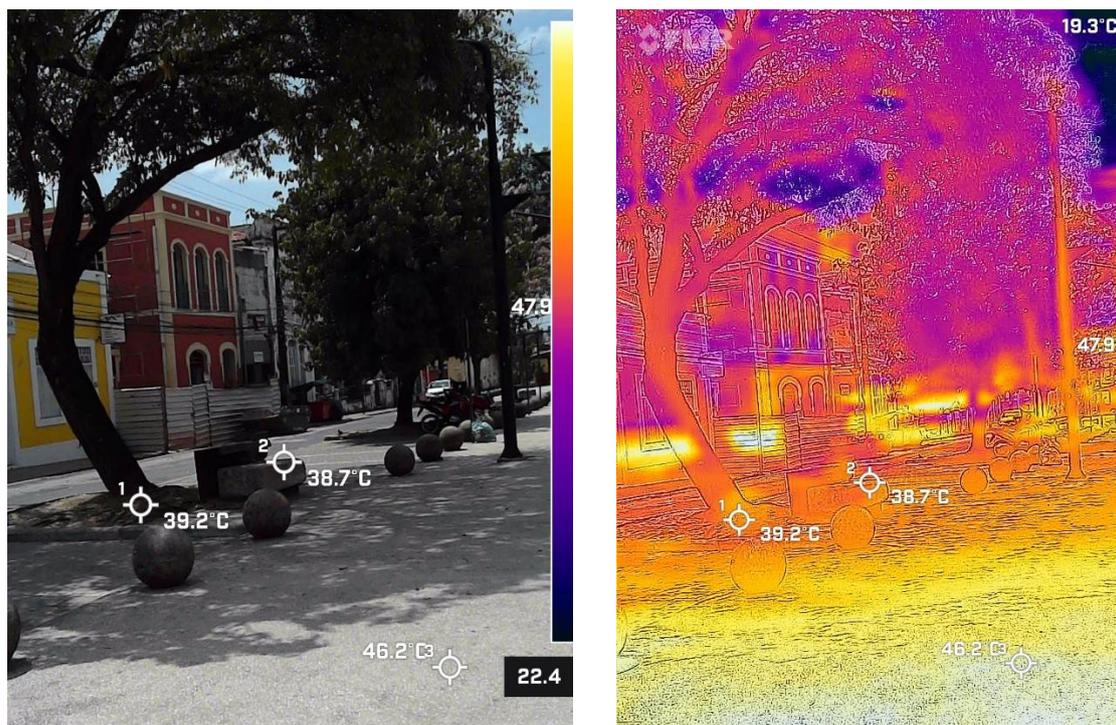
Figura 11- Banco de pedra sob sombra 38,7°C (recebeu insolação direta na parte da manhã) e bolas decorativas de pedra 39,2 °C. O piso pleno sol 46,2°C
